Gruppe Rüstung - VD 95

Grundlagen Wirkungsanalyse

## **Explosionsunfall im Munitionslager Blausee-Mitholz vom 19./20. Dezember 1947**

Auswertung der Schadenwirkungen im Anlagenvorgelände

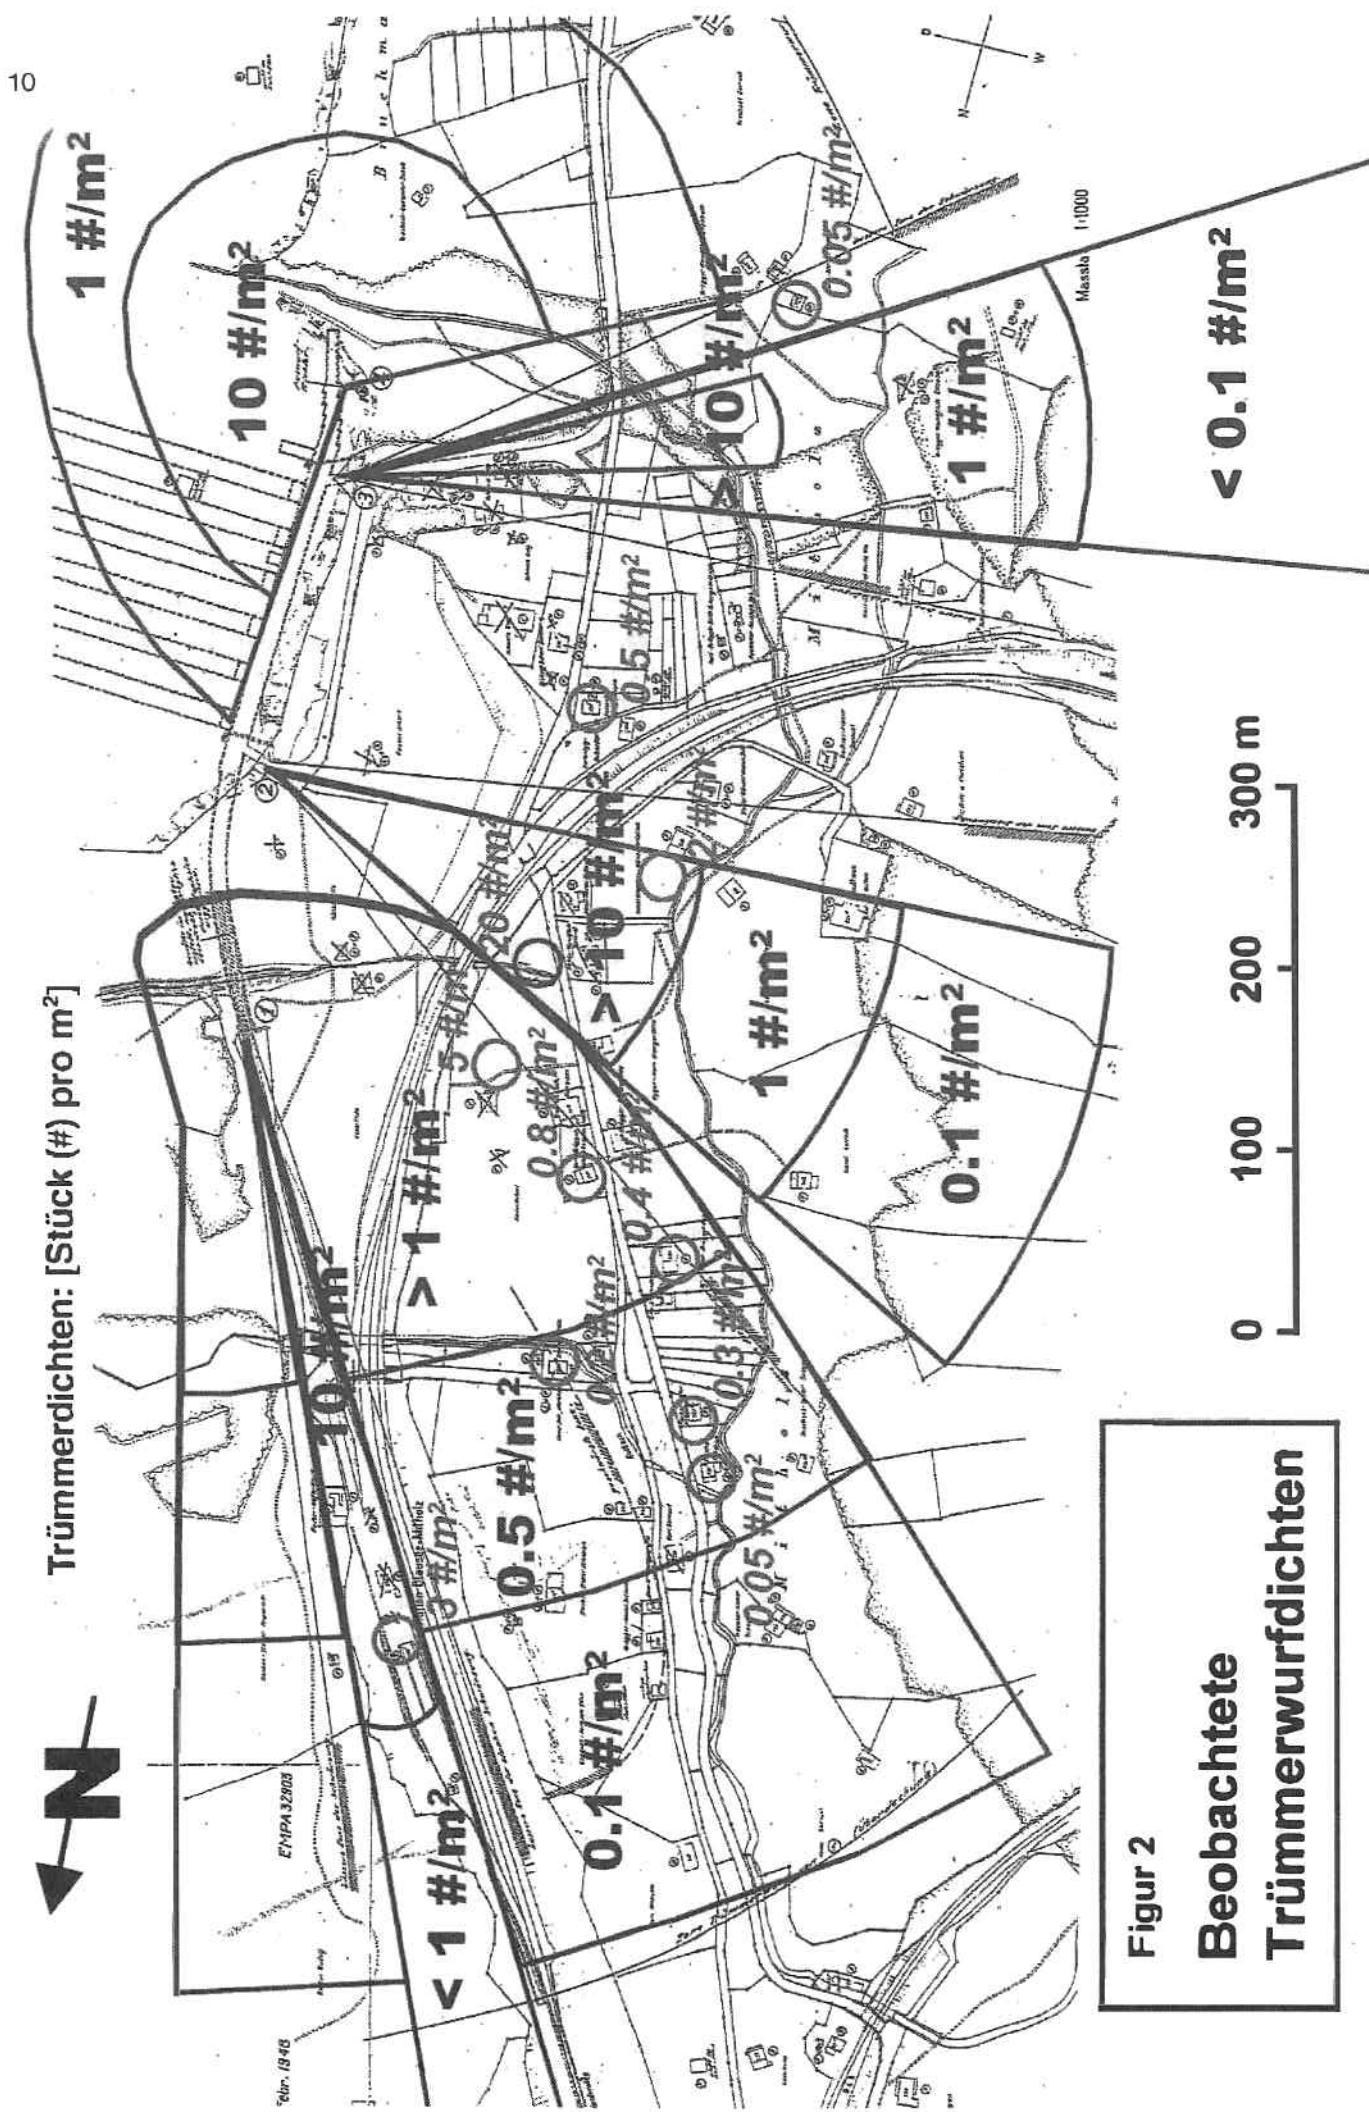
In Figur 2 ist die Synthese dieser beiden Dokumente zu sehen (auf die Trümmerdichten in den blauen Kreisen wird in Abschnitt 2.2 eingegangen). Die angegebenen Trümmerdichten [Stück (#) pro m<sup>2</sup>] in den roten Zonen sind Schätzungen von BK&P, da der grössere Teil der Angaben der Trümmerdichten im Beschrieb der Auswurfbereiche [4] nur qualitativ vorlag. Der überwiegende Teil der Trümmer in den Bereichen mit hohen Trümmerdichten röhrt von der ausgeworfenen Munition her, die restlichen Anteile setzen sich aus Gesteins-/Gebäude- und Holztrümmern zusammen.

Primär kann zwischen den fächerförmigen Trümmerwurfzonen aus den Portalen und den mehr oder weniger unförmigen Trümmerwurfzonen aus den kraterähnlichen Bereichen unterschieden werden. Der Trümmerwurf aus dem Portal 1 bestrich einen schmaleren, aber längeren Fächer als derjenige aus den Portalen 2 und 3, weil zumindest am Anfang der Ereignisse (1. Grossexplosion) der eigentliche Zugangsstollen (Bahnstollen) noch vorhanden war, welcher den Trümmerstrahl bündeln konnte. Auch die Zonen bei den anderen beiden Portalen sind verhältnismässig schmal, da diese zwar kurze Stollen, aber auch kleine Stollenquerschnitte aufwiesen.

Zu einem späteren Zeitpunkt im Ereignisablauf brach dann der vordere, im Tagbau erstellte Bereich des Bahnstollens auf, was zu dem nach NW gerichteten, bogenförmigen Trümmerwurf vergleichsweise geringer Dichte führte (gegen O ist die

Trümmerwurfzone durch den Hang begrenzt). Die Zonen ganz im S der Anlage stammen ebenfalls von kraterähnlichem Trümmerwurf aus einer mehr oder weniger vertikalen Kluft, welche sich während der Ereignisse öffnete.

In erster Näherung stimmen diese punktuellen Trümmerdichten gut mit denjenigen der im Anhang A dokumentierten Zonen überein (ein gewisser Unterschied muss dabei infolge der unpräzisen Grundlagen in Kauf genommen werden). Tendenziell zeigt sich, dass die Trümmerdichten seitlich der verlängerten Stollenachsen relativ rasch abnehmen.

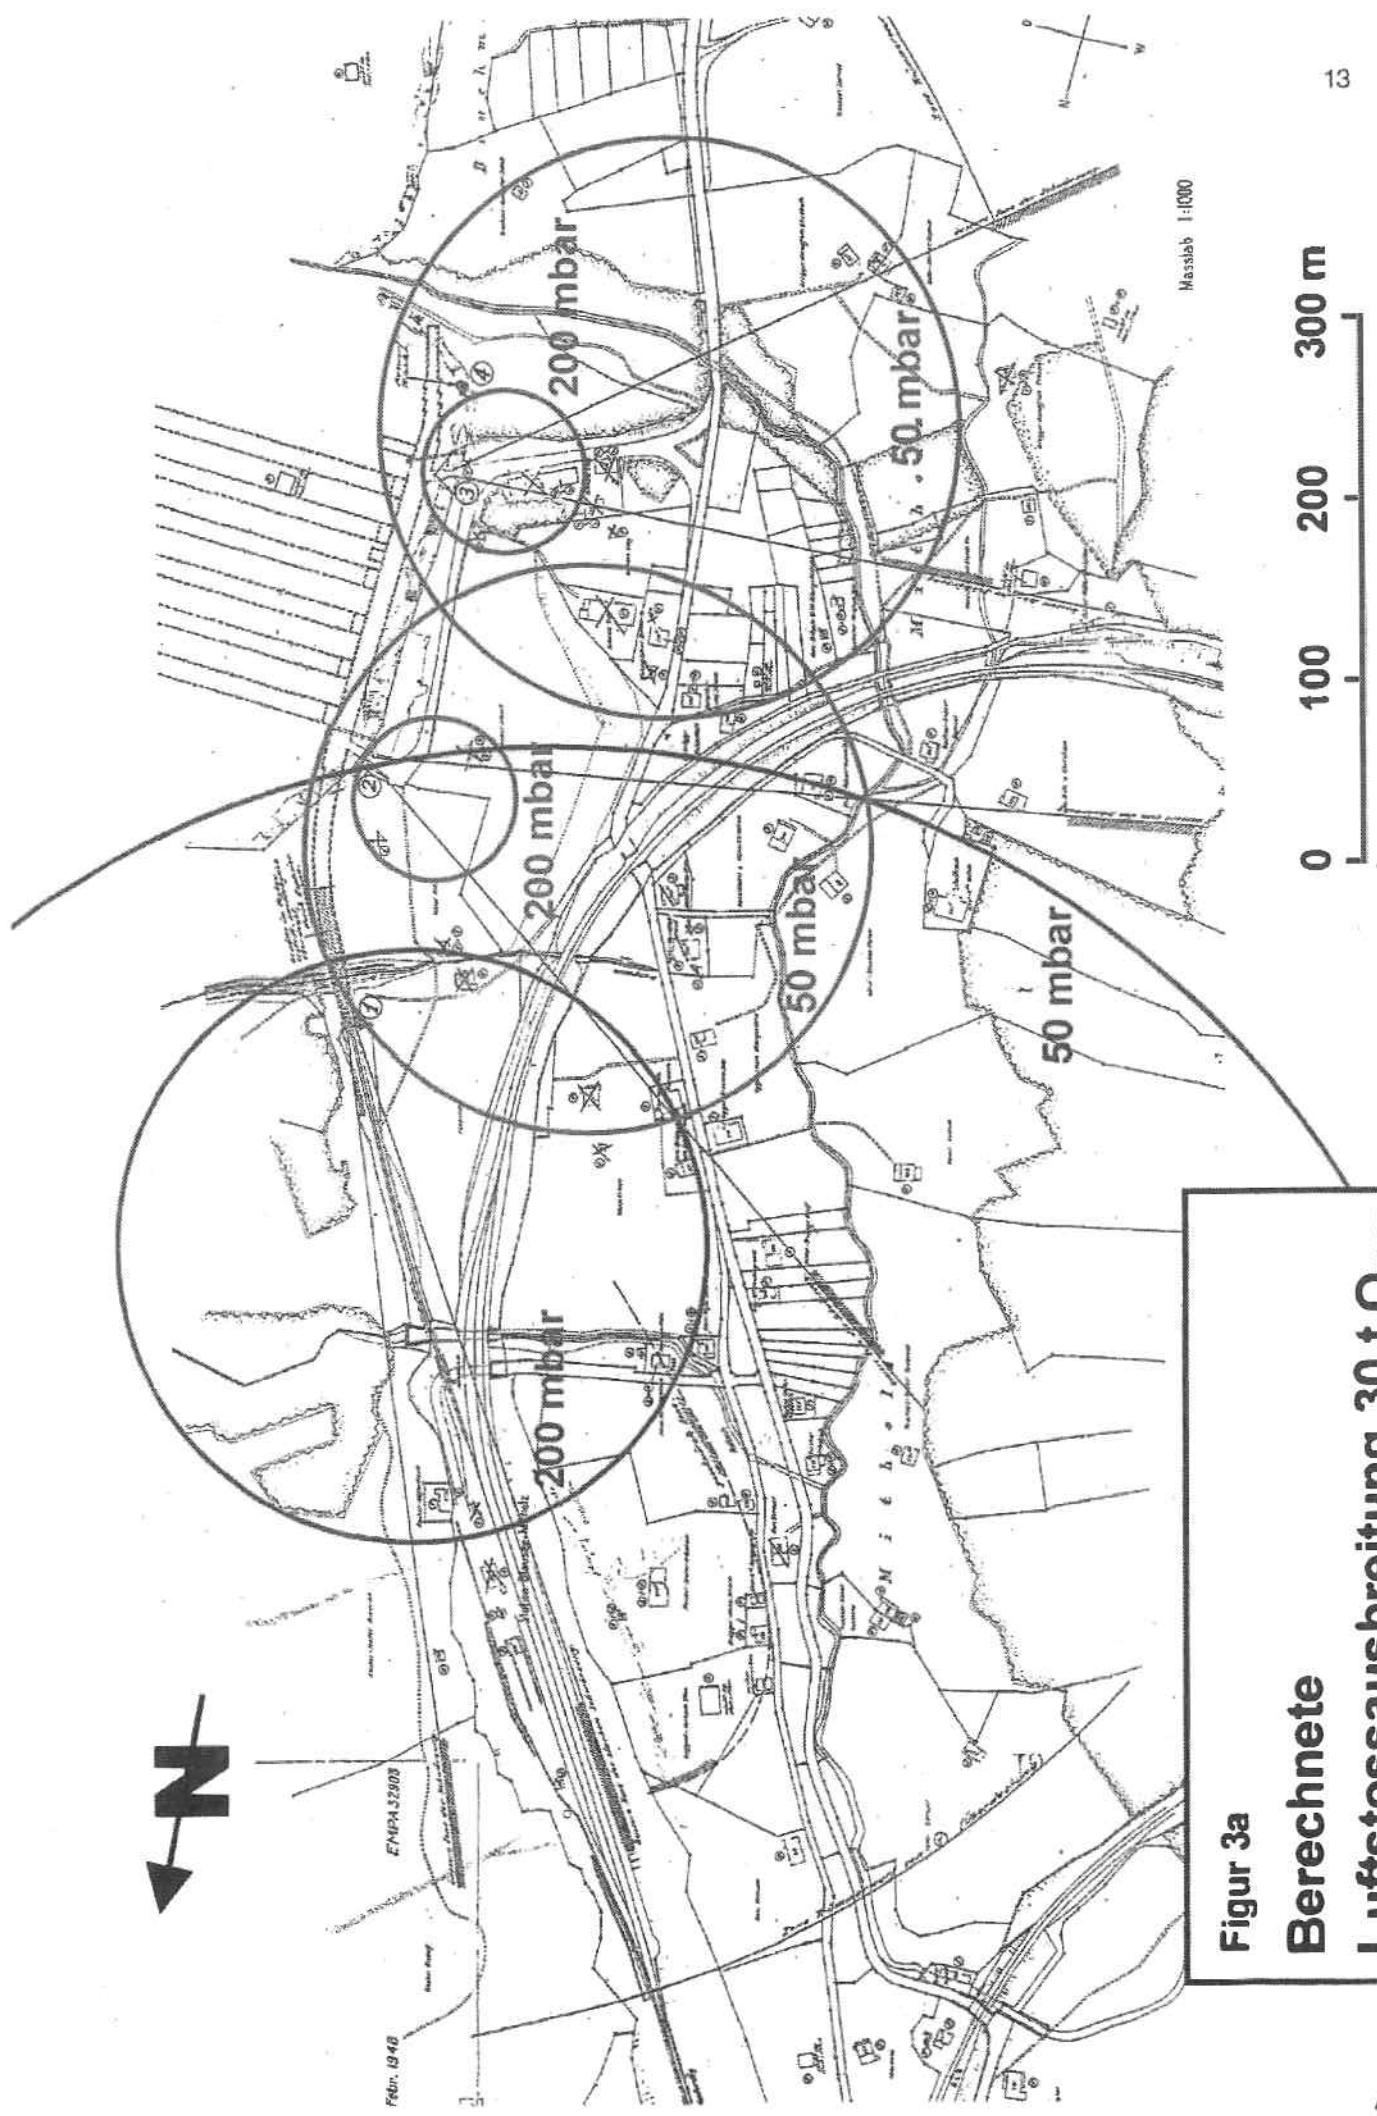
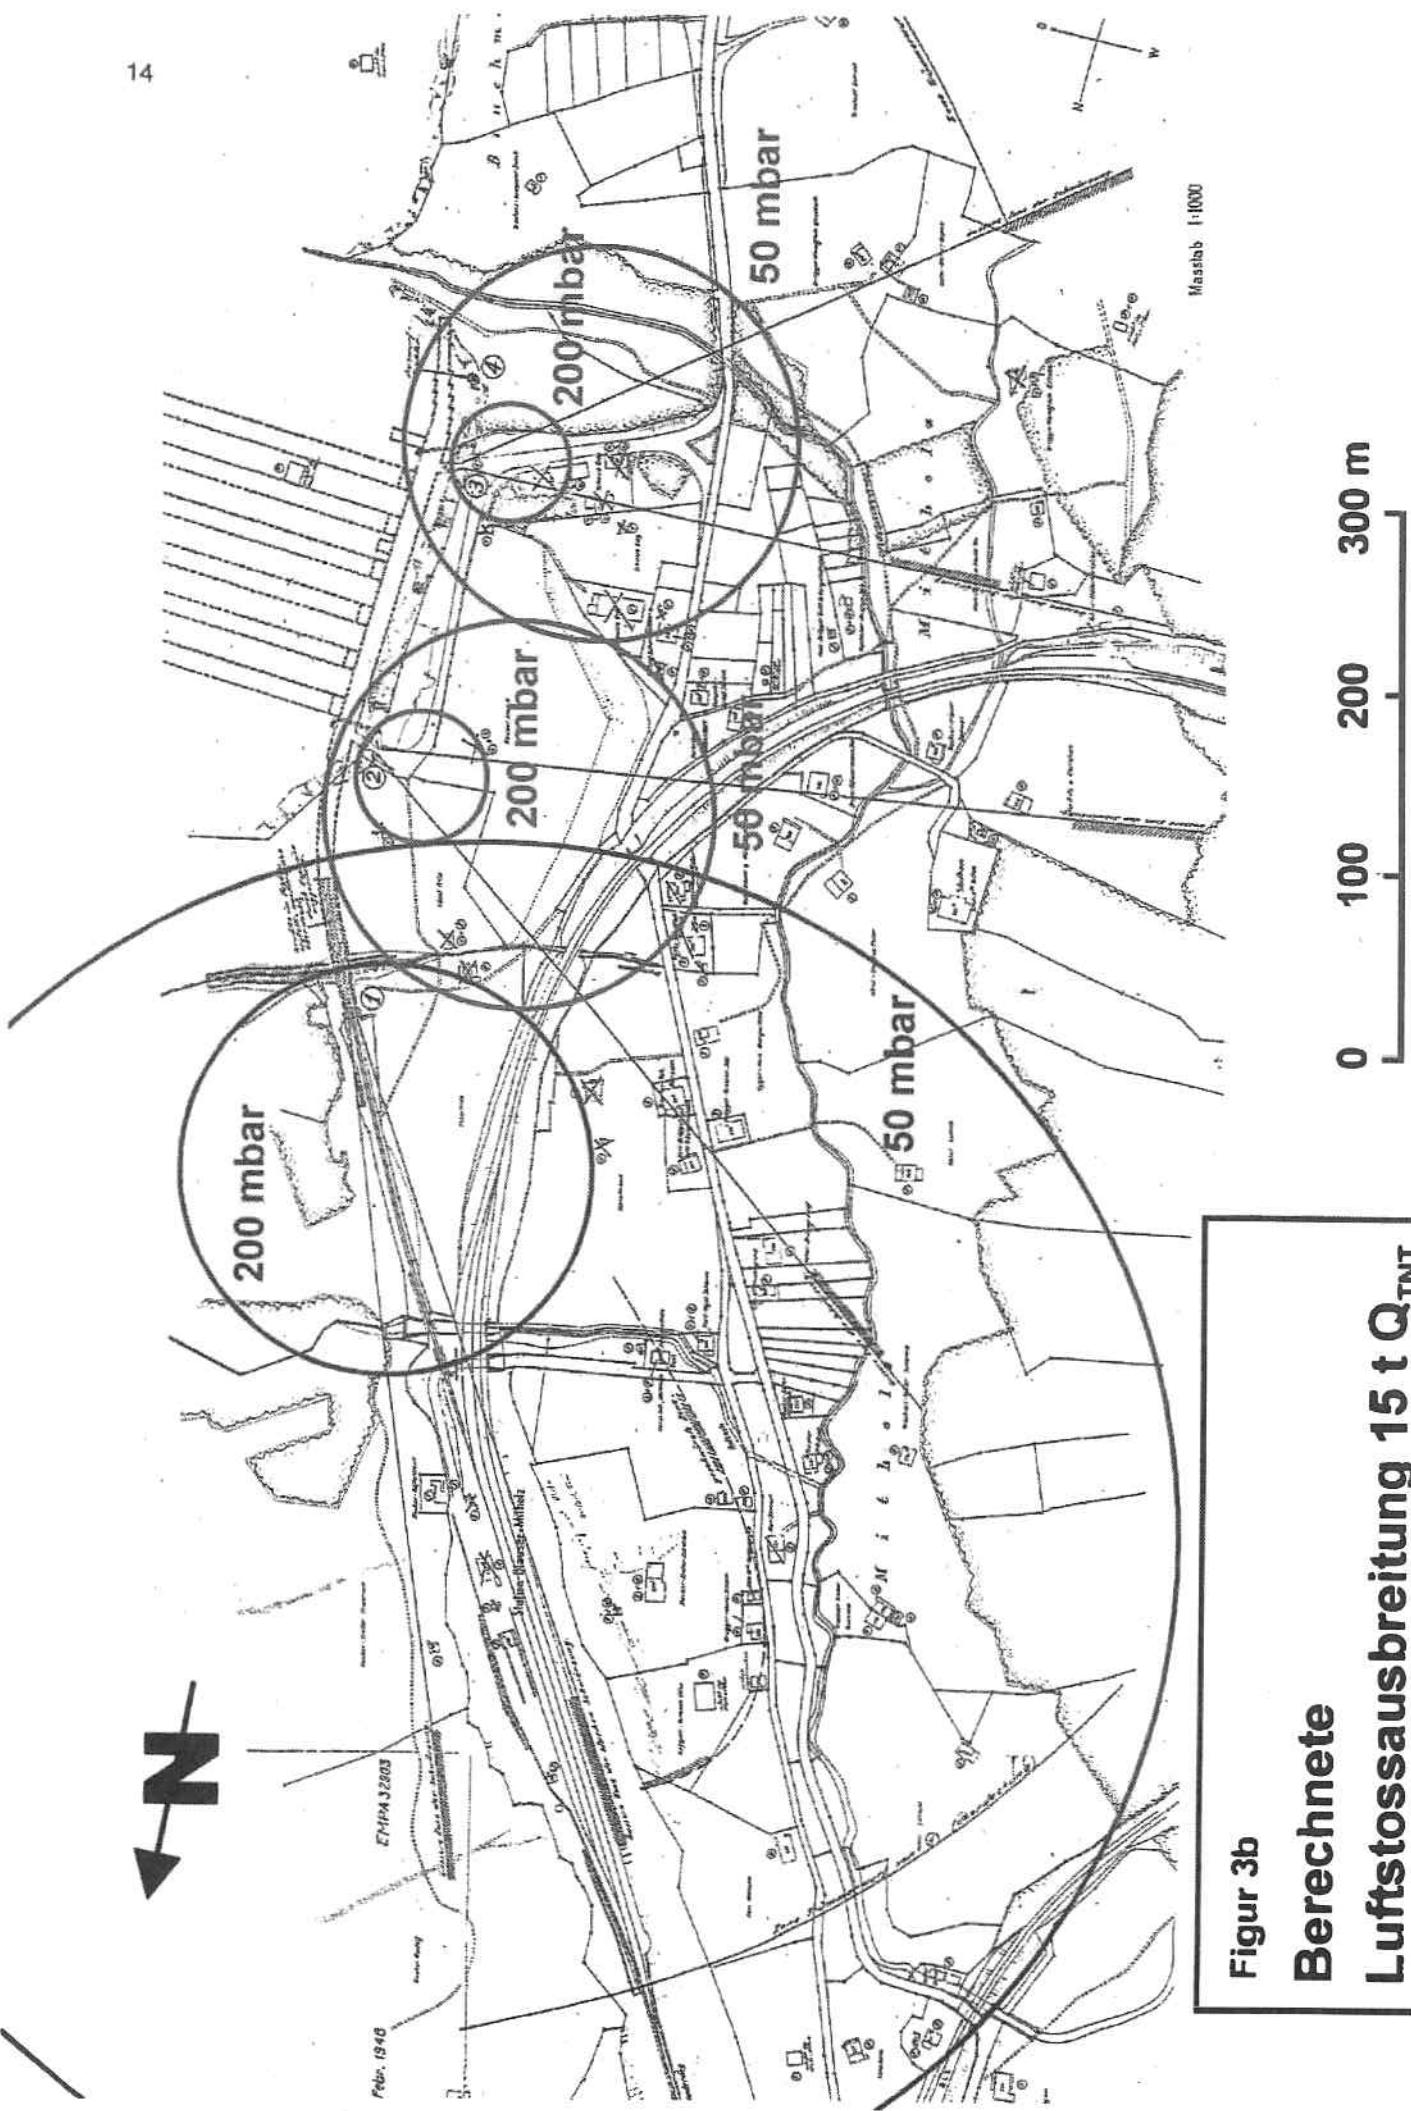
**Figur 3b**  
**Berechnete**  
**Luftstossausbreitung 15 t Q<sub>TNT</sub>**

Die Figuren 3a und 3b stellen die berechneten Luftstosszonen für 30 t resp. 15 t  $Q_{TNT}$  in Form der 50-mbar- und 200-mbar-Isobaren dar. Ein Luftstoss von 50 mbar (5 kPa) führt zu leichten Gebäudeschäden wie dem Bruch von Fensterscheiben und dem Abdecken von Dachziegeln. Bei 200 mbar hingegen ist bereits mit starken Schäden, z. B. dem Einsturz von nichttragenden Holz- und Mauerwerkswänden, zu rechnen.

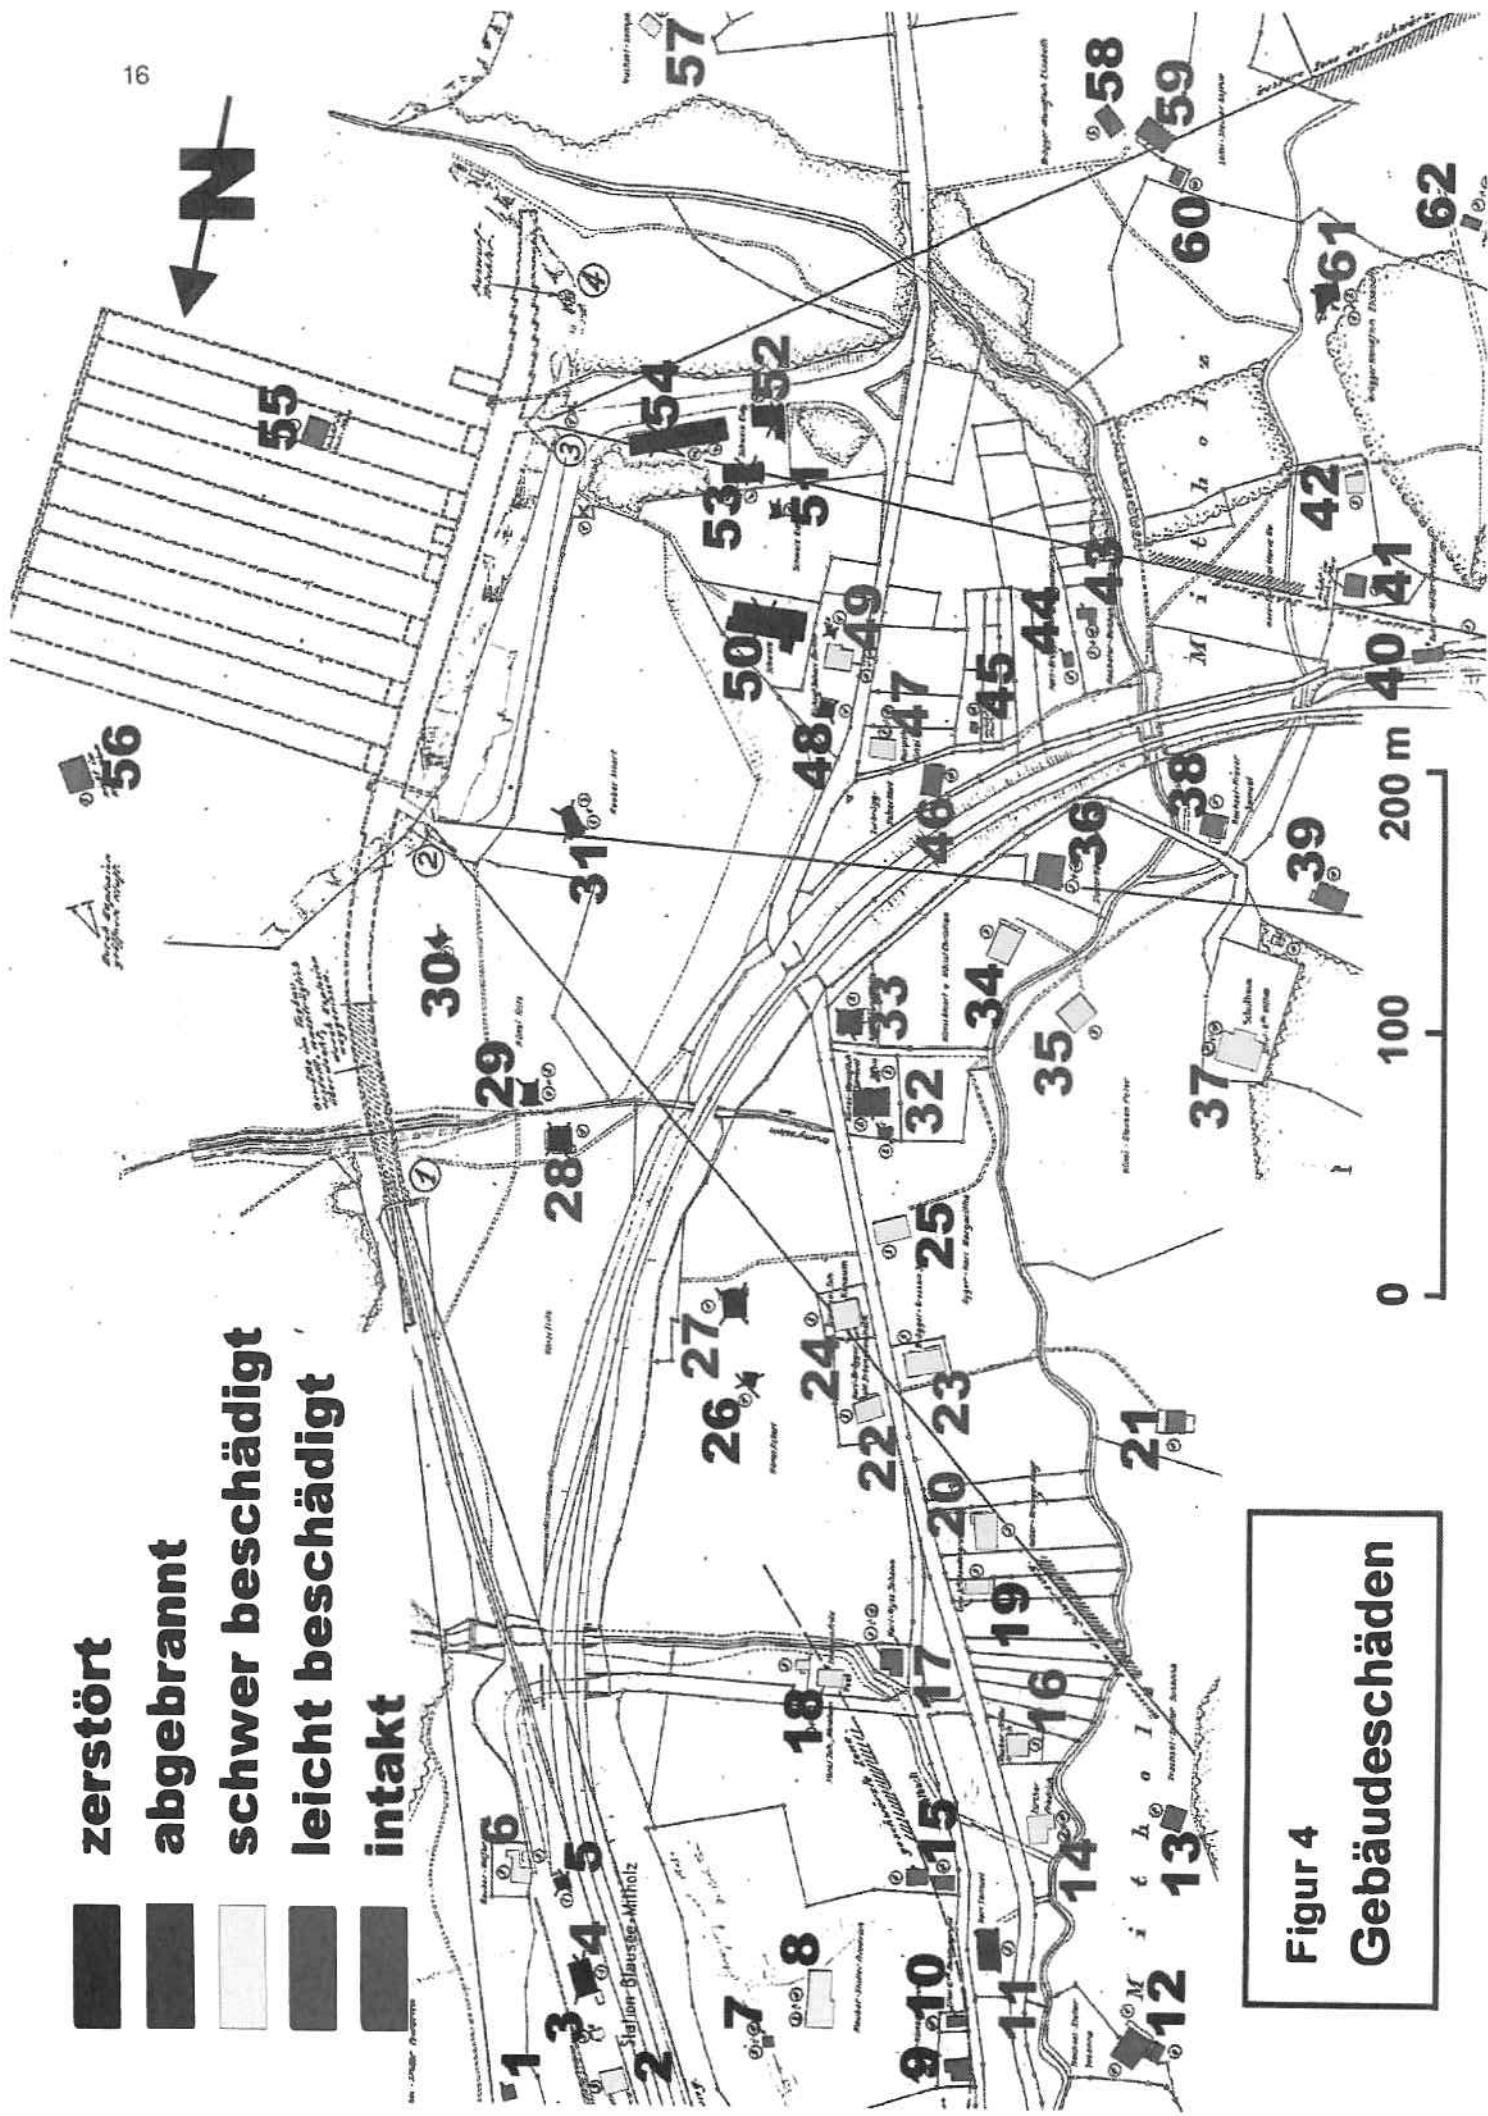
**Figur 4**  
**Gebäudeschäden**

In Figur 4 sind die Werte dieser Schadenskala (vgl. Anlage 2 im Anhang B) farbig dargestellt, um den Überblick zu erleichtern (auf die Nummerierung wird im Abschnitt 3.2 eingegangen). Wie erwartet ist ersichtlich, dass die schwereren Schäden vergleichsweise näher bei der Anlage und in der verlängerten Stollenachse liegen.

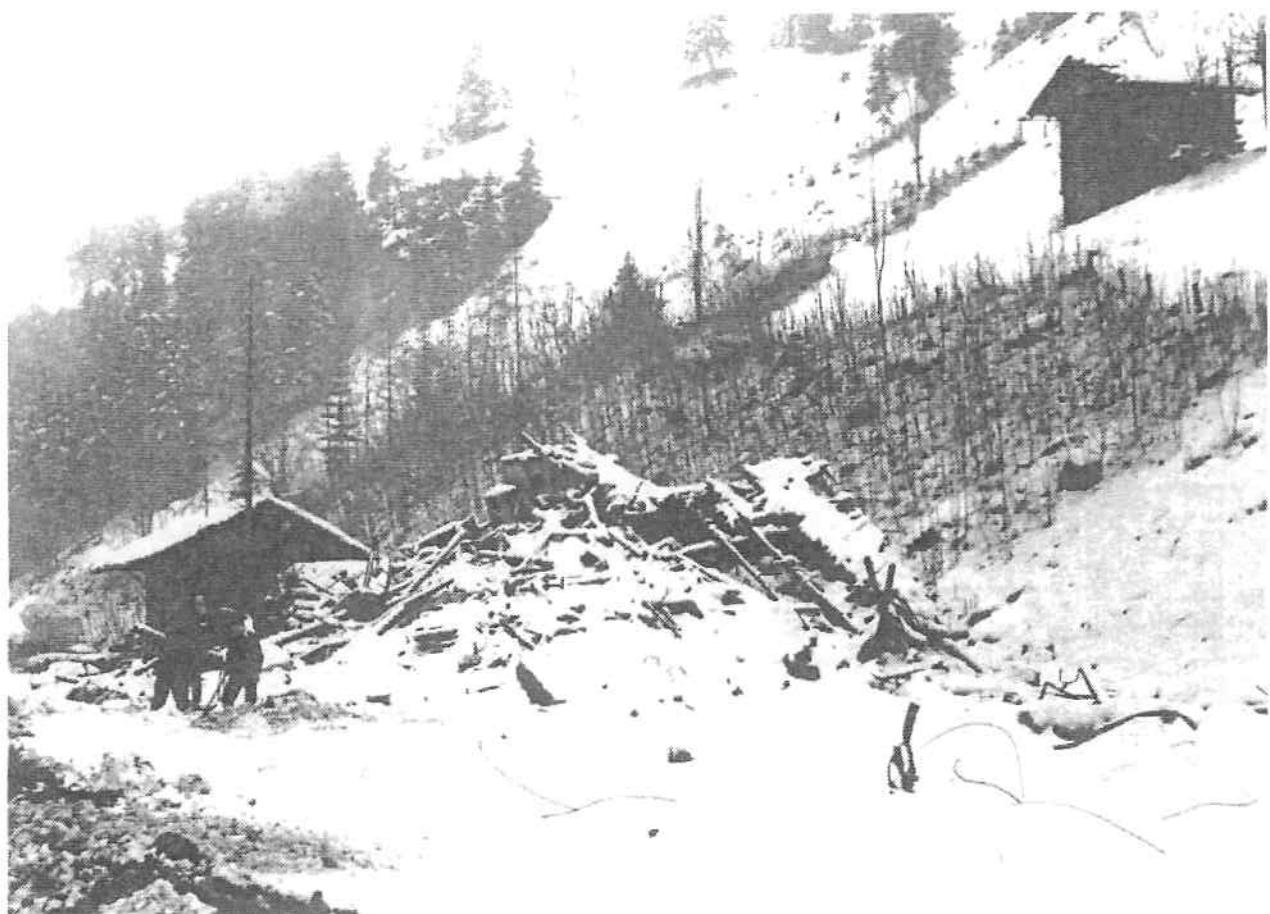
Nummer / Fotorichtung:	<b>4</b>	S
Portal / Distanz:	1	310 m
Gebäudetyp / -material:	Station	Mauerwerk, Holz
Schadengrad / Beschrieb:	V - zerstört	Bis auf Mauerreste weggefegt
Bewohner / Letalität:	3	2 tödliche, 1 mittlere Verletzung(en)
Trümmerdichte / Luftstoss:	10 #/m <sup>2</sup>	100-200 mbar
Brand / Hauptwirkung:	Nein	Verletzungen durch Gebäude Trümmer
Bemerkung	-

- 23.35 - Erste Grossexplosion mit einer Stärke von ca. 15 t TNT (Schätzung). Stichflammen aus allen Portalen bis 70 m.  
 - 2 Bewohner von [4] werden getötet, eine Person schwer verletzt, das Gebäude wird zertrümmert.

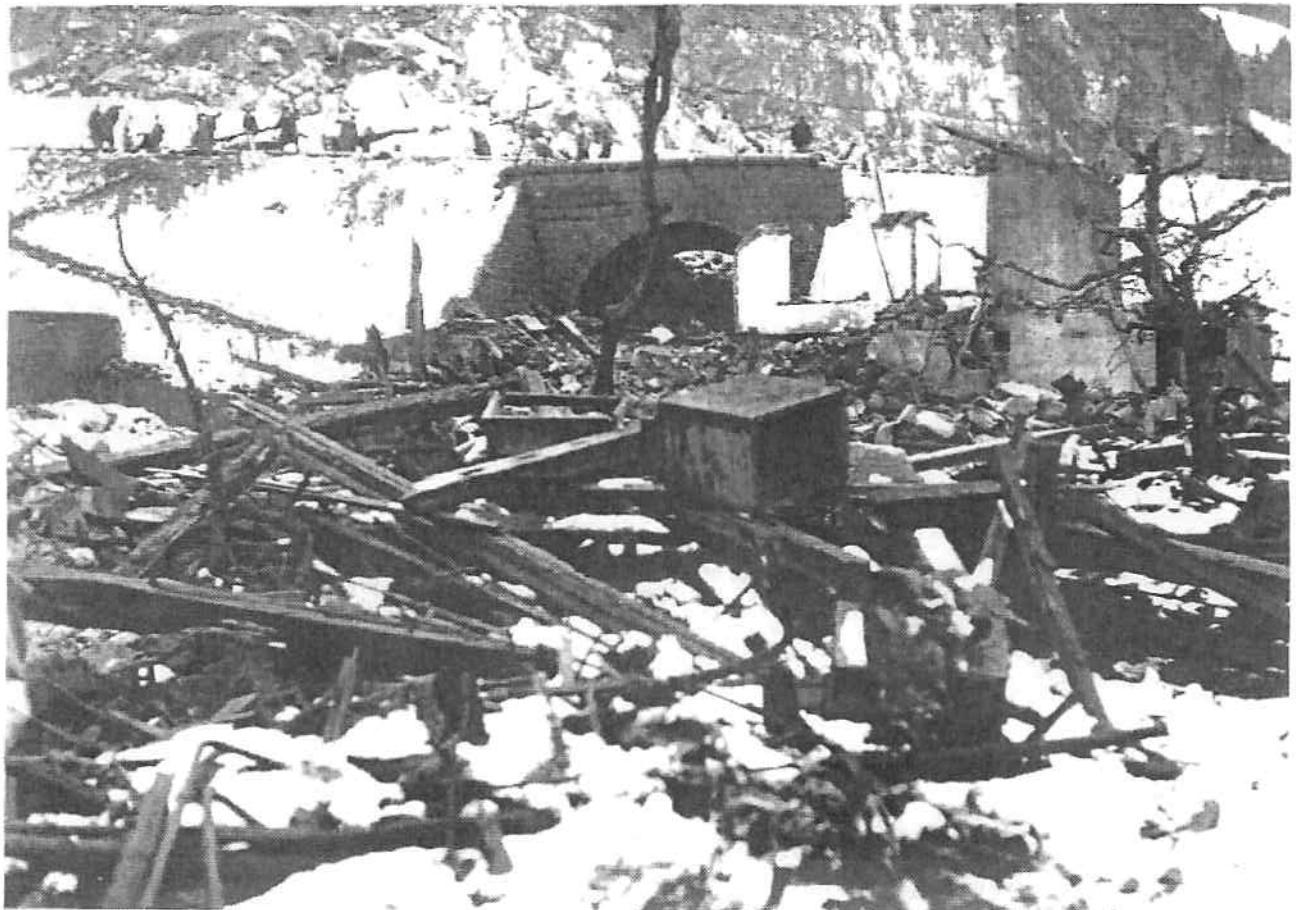
Nummer / Fotorichtung:	<b>32</b>	NW
Portal / Distanz:	2	200 m
Gebäudetyp /-material:	Wohnhaus	Mauerwerk, Holz
Schadengrad / Beschrieb:	(V)-zerstört	Abgebrannt
Bewohner / Letalität:	6	4 tödliche, 1 mittlere Verletzung(en)
Trümmerdichte / Luftstoss:	> 10 #/m <sup>2</sup>	50-100 mbar
Brand / Hauptwirkung:	Ja	Infolge Brand unklar
Bemerkung:	Hinter Bahndamm; Kleinkind ev. unverletzt gerettet

- Je ein Bewohner ist noch in [11] und [33].  
 - Bei [11], [23], [33] werden Fenster, Türen eingedrückt und Frontwände stark beschädigt  
 - [32], [33] und [61] geraten in Brand

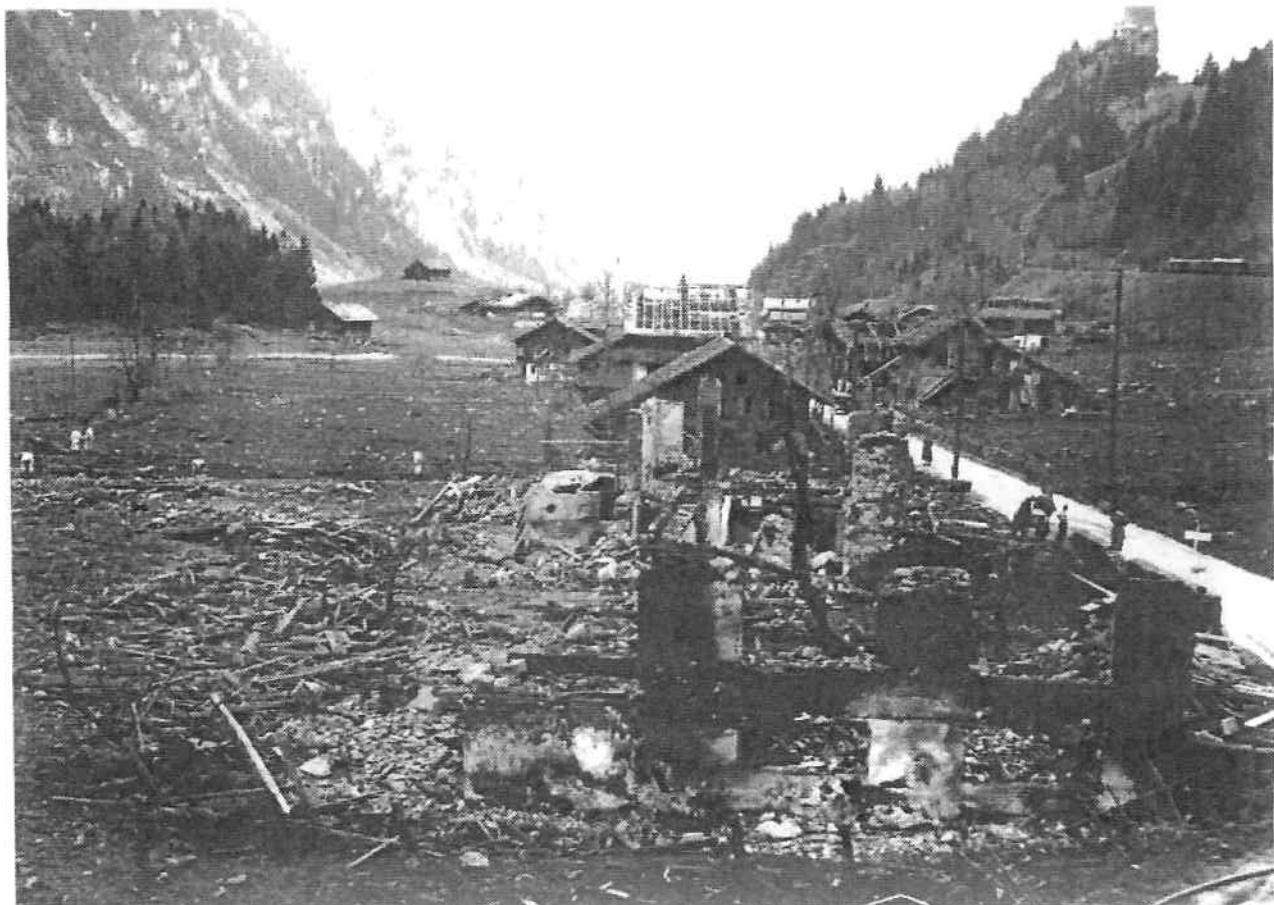
Nummer / Fotorichtung:	<b>33</b>	S
Portal / Distanz:	2	180 m
Gebäudetyp /-material:	Wohnhaus	Mauerwerk, Holz
Schadengrad / Beschrieb:	(IV)-abbr.	Abgebrannt
Bewohner / Letalität:	3	1 leichte, 2 mittlere Verletzung(en)
Trümmerdichte / Luftstoss:	> 10 #/m <sup>2</sup>	50-100 mbar
Brand / Hauptwirkung:	Ja	Verletzungen infolge Gebäude Trümmer
Bemerkung:	Hinter Bahndamm

- 23.40 - Zweite grössere Explosion, Wirkungen offenbar vor allem aus dem nördlichen Lastwagentor (Portal 2).  
 - Bei [33] wird Ostfront aufgerissen, oberes Logis wegrasiert und ein Bewohner mit heißer Masse bedeckt.

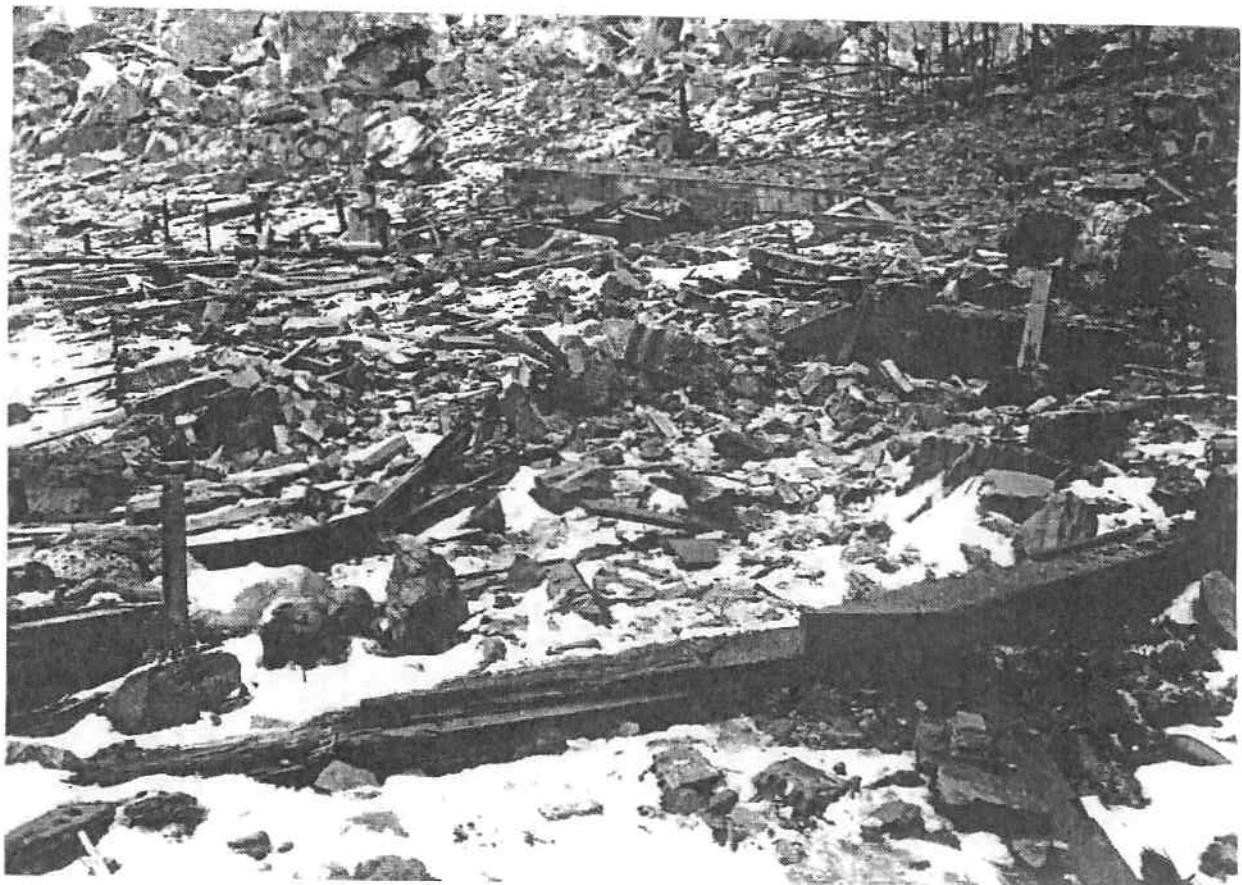
Nummer / Fotorichtung:	<b>52</b>	S
Portal / Distanz:	3	85 m
Gebäudetyp /-material:	Verwaltung	Mauerwerk, Holz
Schadengrad / Beschrieb:	V - zerstört	Durch Trümmerstrahl und Luftstoss vollständig weggerissen, Brandspuren
Bewohner / Letalität:	2	2 tödliche Verletzungen
Trümmerdichte / Luftstoss:	> 10 #/m <sup>2</sup>	100-200 mbar
Brand / Hauptwirkung:	(Ja)	Trümmerwurf
Bemerkung:	Zeugwart

- 2 Bewohner von [52] werden noch im Schlafzimmer von der ersten Grossexplosion überrascht und kommen ums Leben.  
 - Posthalter in [18] wird durch Explosion geweckt.

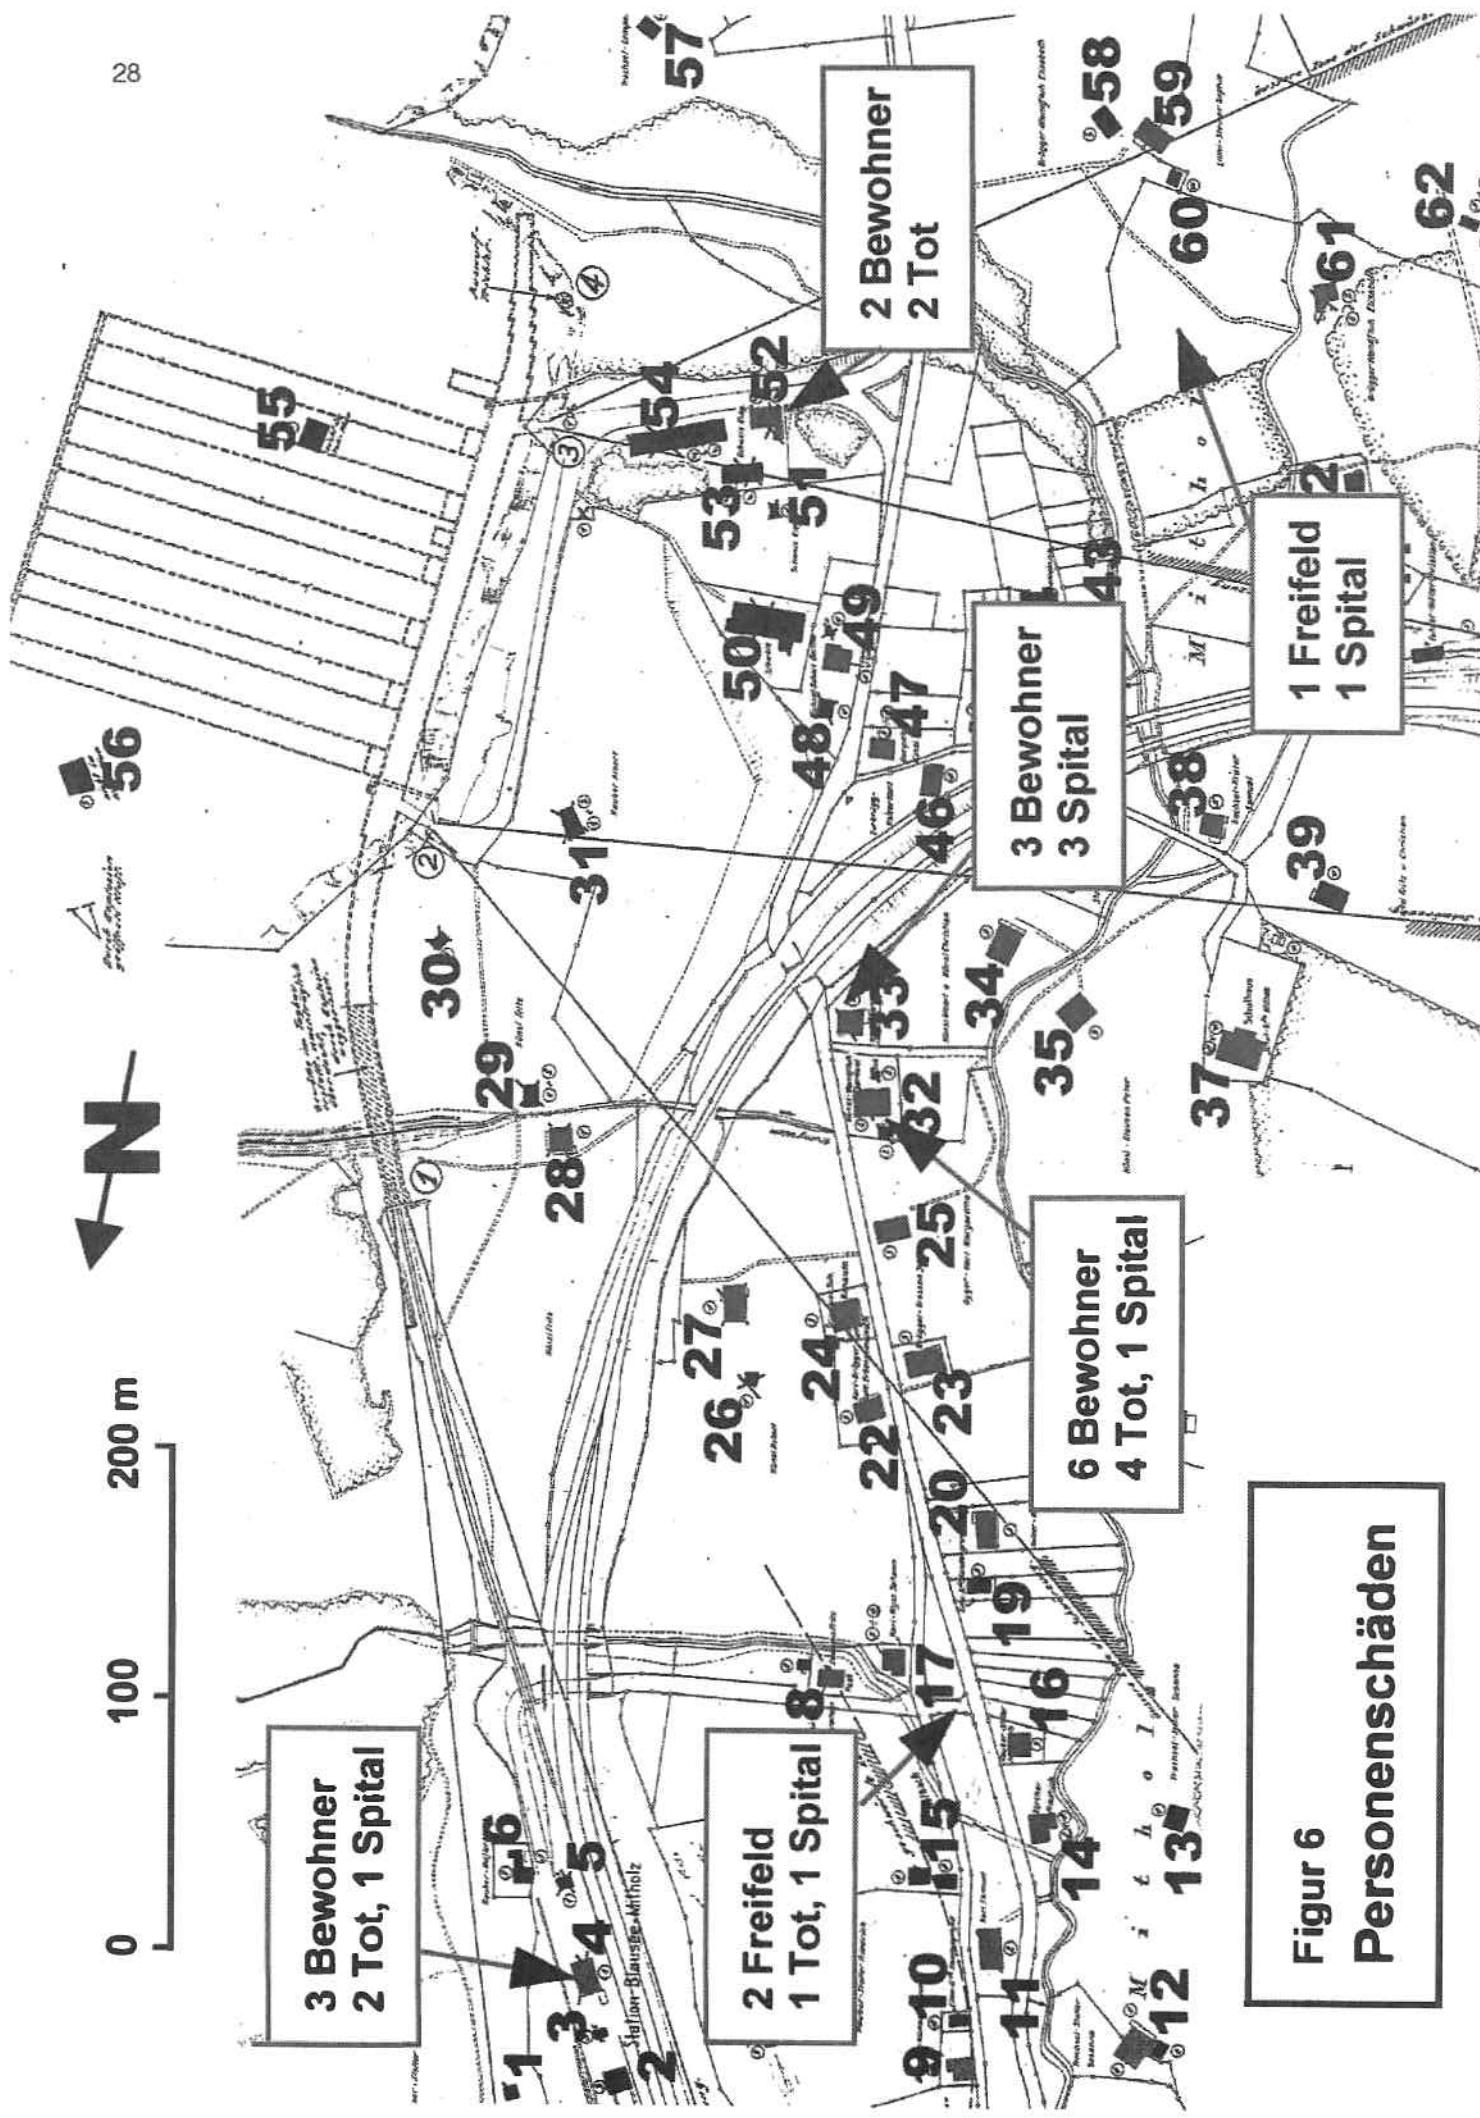
**Figur 6**  
**Personenschäden**

Die Personenschäden sind in den Kästchen in Figur 6 zusammengefasst. Detaillierte Angaben über die Todesursachen resp. Verletzungen sind in Tabelle 7 enthalten. Bezuglich der Verletzungen und Standorte von Personen, welche nicht der Spitalpflege bedurften, ist praktisch nichts bekannt. Die rot eingefärbten Gebäude markieren Wohnhäuser, in welchen sich zu Beginn der Ereignisse wahrscheinlich Personen aufgehalten haben.

Auffallend sind die Todesopfer infolge Brand eines Gebäudes. Bei der Erarbeitung eines neuen Letalitätsmodells für Personen in Gebäuden muss diese Folgewirkung eines Explosionsereignisses diskutiert werden.
