Gruppe Rüstung - VD 95

Grundlagen Wirkungsanalyse

## **Explosionsunfall im Munitionslager Blausee-Mitholz vom 19./20. Dezember 1947**

Auswertung der Schadenwirkungen im Anlagenvorgelände

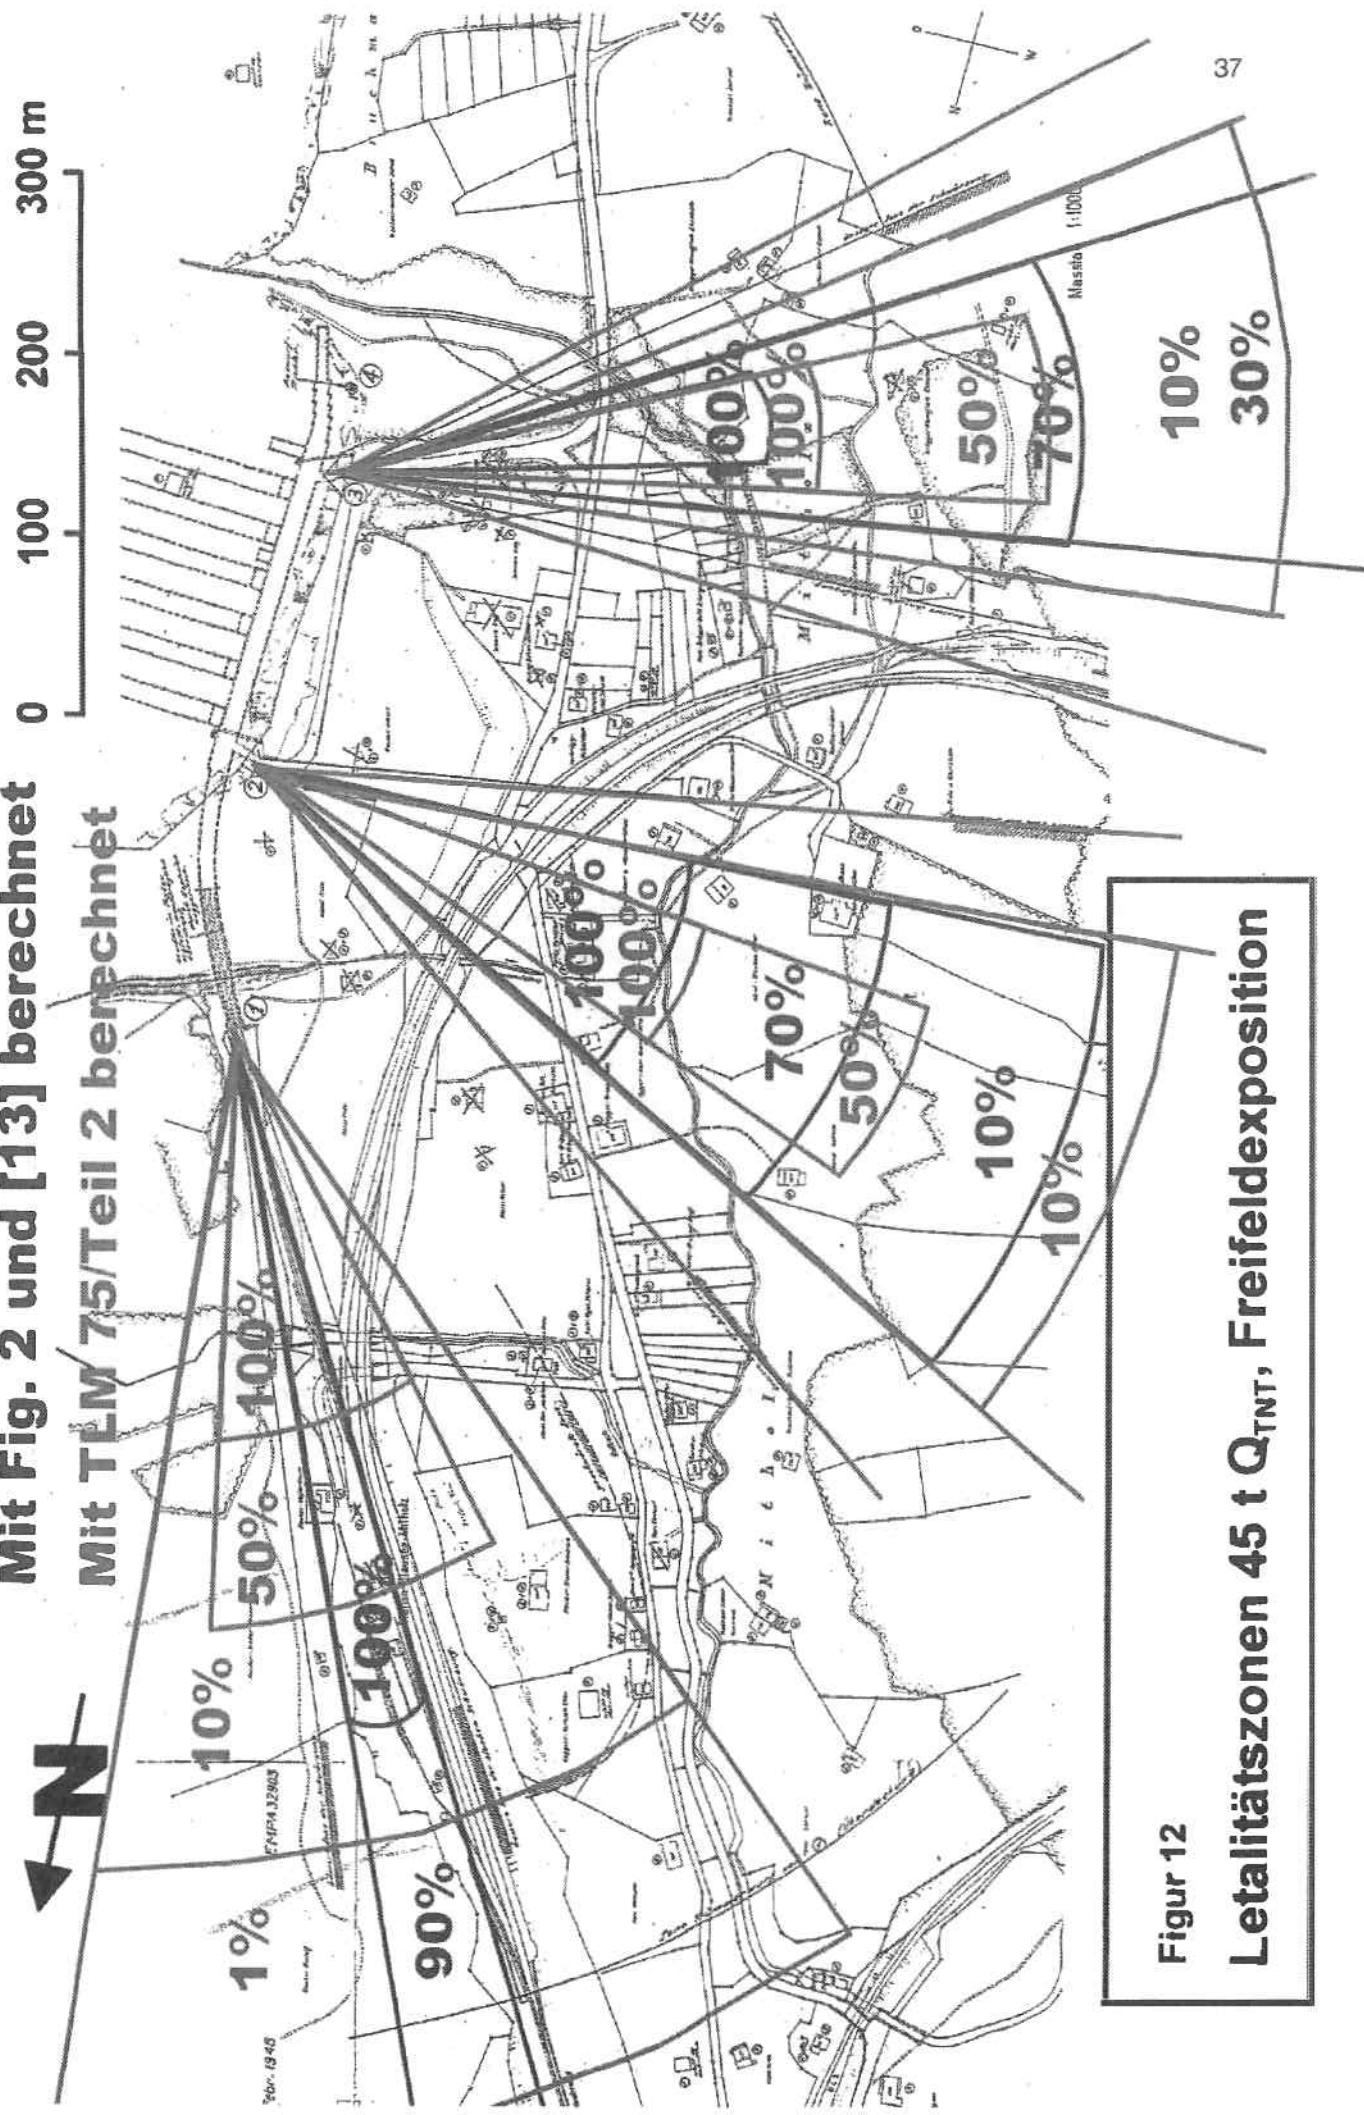
**Figur 12**  
**Letalitätszonen 45 t QTEM, Freifeldexposition**

Stollen	TLM-Zonen sind in		Bemerkungen
	Längsrichtung	Querrichtung	
1 (Bahnstollen)	viel zu kurz	viel zu breit	vgl. 5.2.2
2 (Lw-Portal N)	leicht zu lang	zu schmal	"unsichere Seite"
3 (Lw-Portal S)	leicht zu kurz	OK	"unsichere Seite"
