Gruppe für Rüstungsdienste  
Technische Unterabteilung 6  
Munitionskontrolle und Materialprüfung  
3602 Thun

3602 Thun, 30. Mai 1969

Zusammenfassende Darstellung  
der Explosionskatastrophe vom 19. und 20. Dezember 1947  
in der unterirdischen Munitionsanlage Mitholz

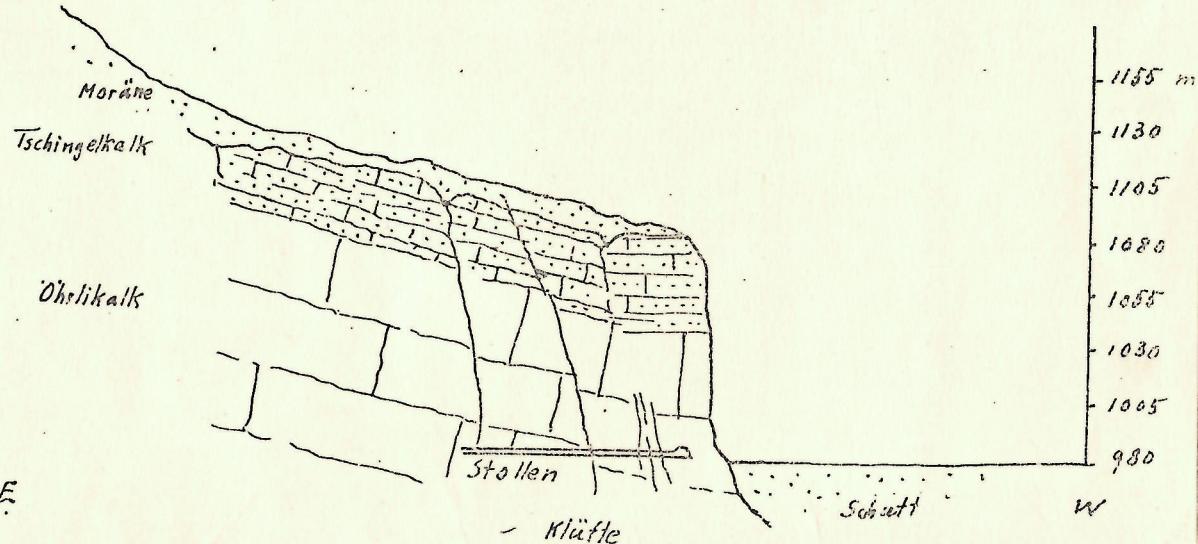
PROFIL DURCH DIE „FLUH“. (etwas schematisiert)  
1:2500

Die Schichtung ist leicht geneigt (s. Profilskizze). Die Fluh war, vor allem in ihrem vorderen Teil, vielfach von Klüften durchsetzt, die mit eingeklemmten Felsblöcken und feinem Gesteinschutt ausgefüllt und vielfach mit Calcit verkittet waren.

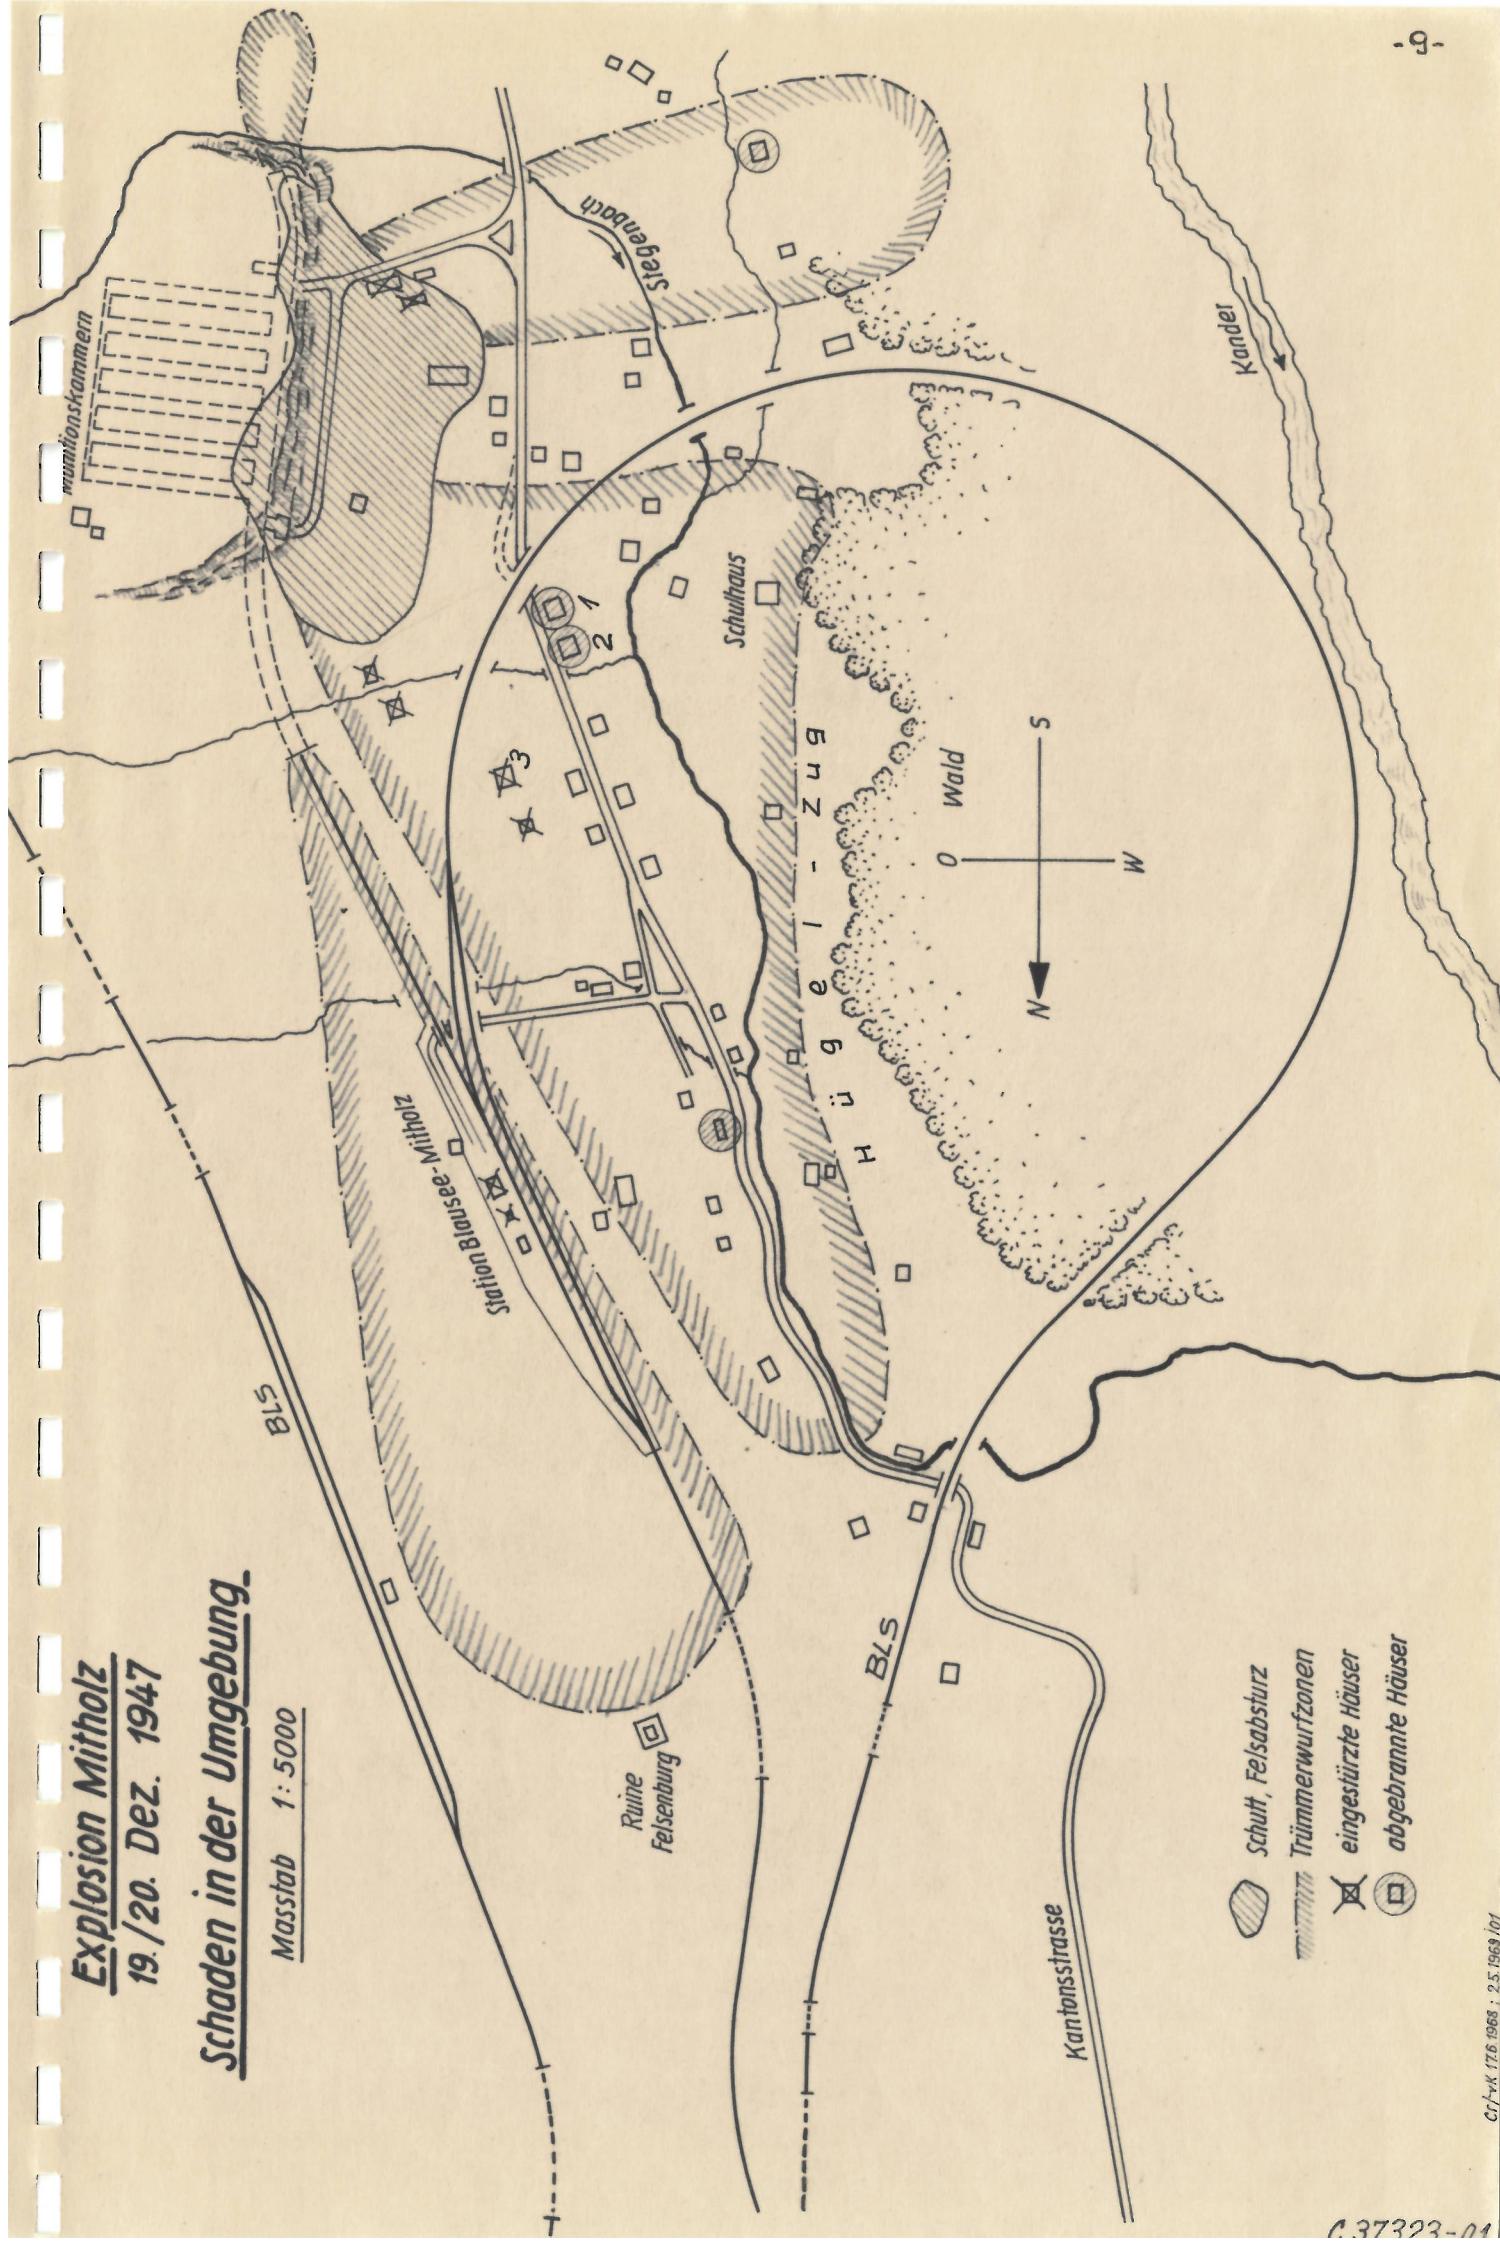
Schaden in der Umgebung

Die übrigen Schäden liessen sich in vier deutlich voneinander getrennte Sektoren aufteilen, entsprechend der Auspuffrichtungen aus dem Bahntunnel und den zwei Strasseneingängen. Der vierte, sehr kleine Sektor bildete sich, nachdem die Felswand, die den Verladetunnel im Süden verschloss, in ihrem schwächeren Schiefer- teil bei einer der grossen Explosionen durchbrochen wurde. (s. Schadenskizze 1:5000, S. 9)

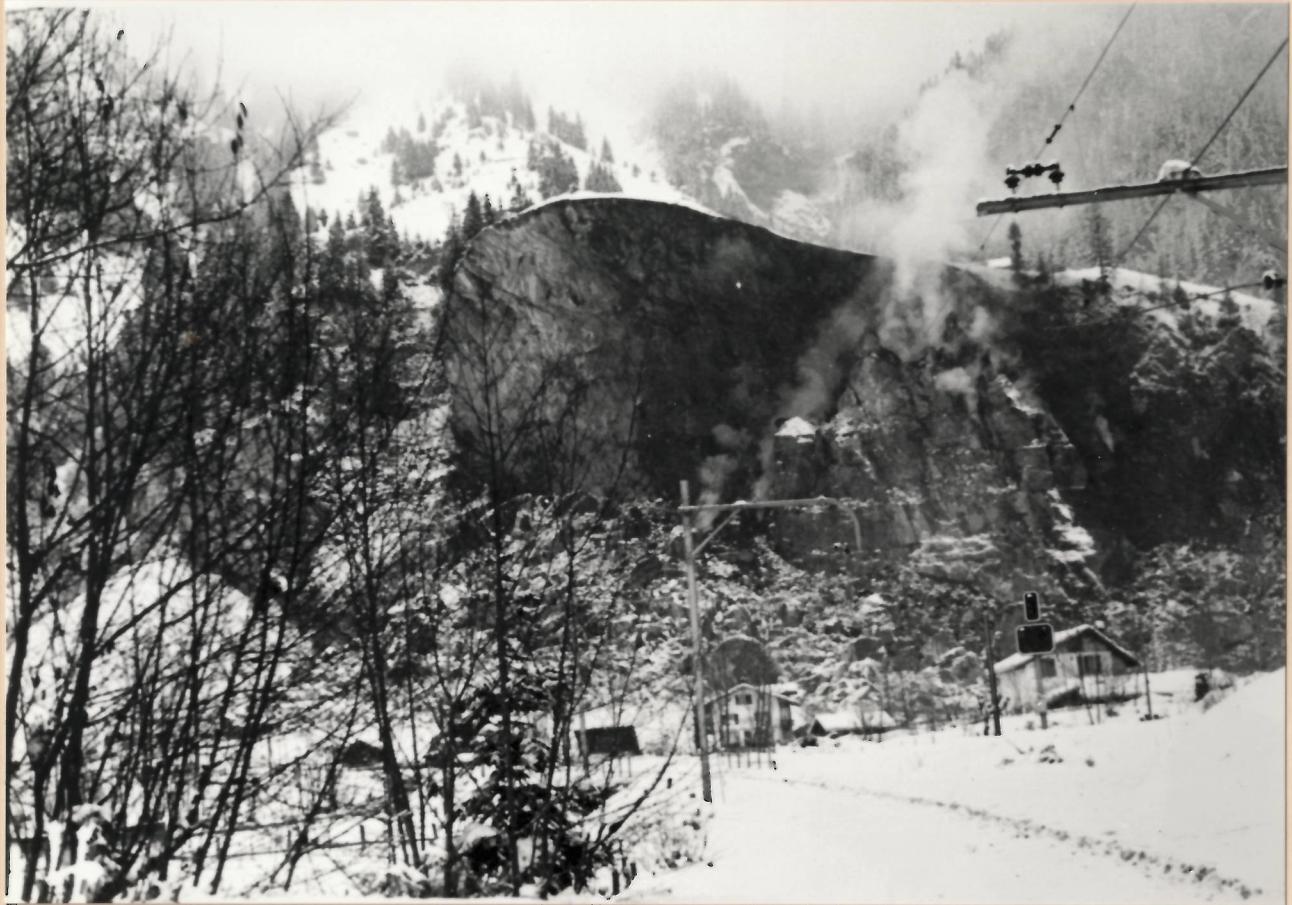
Bild 22490

Nach einer Pause, während der Rauch und ruhige Flammen aus der Anlage austraten, erfolgte um Oh 10 (20. Dezember) die dritte grosse Explosion, die grösste von allen. Ein ungeheuerer Hagel von Geschossen, Steinblöcken und brennenden Gegenständen wurde zu allen Oeffnungen heraus geschleudert. Stichflammen erreichten eine Länge von etwa 150 m. Die nördliche Ecke der Fluh stürzte ein.

Die Fluh am 21. Dezember 1947

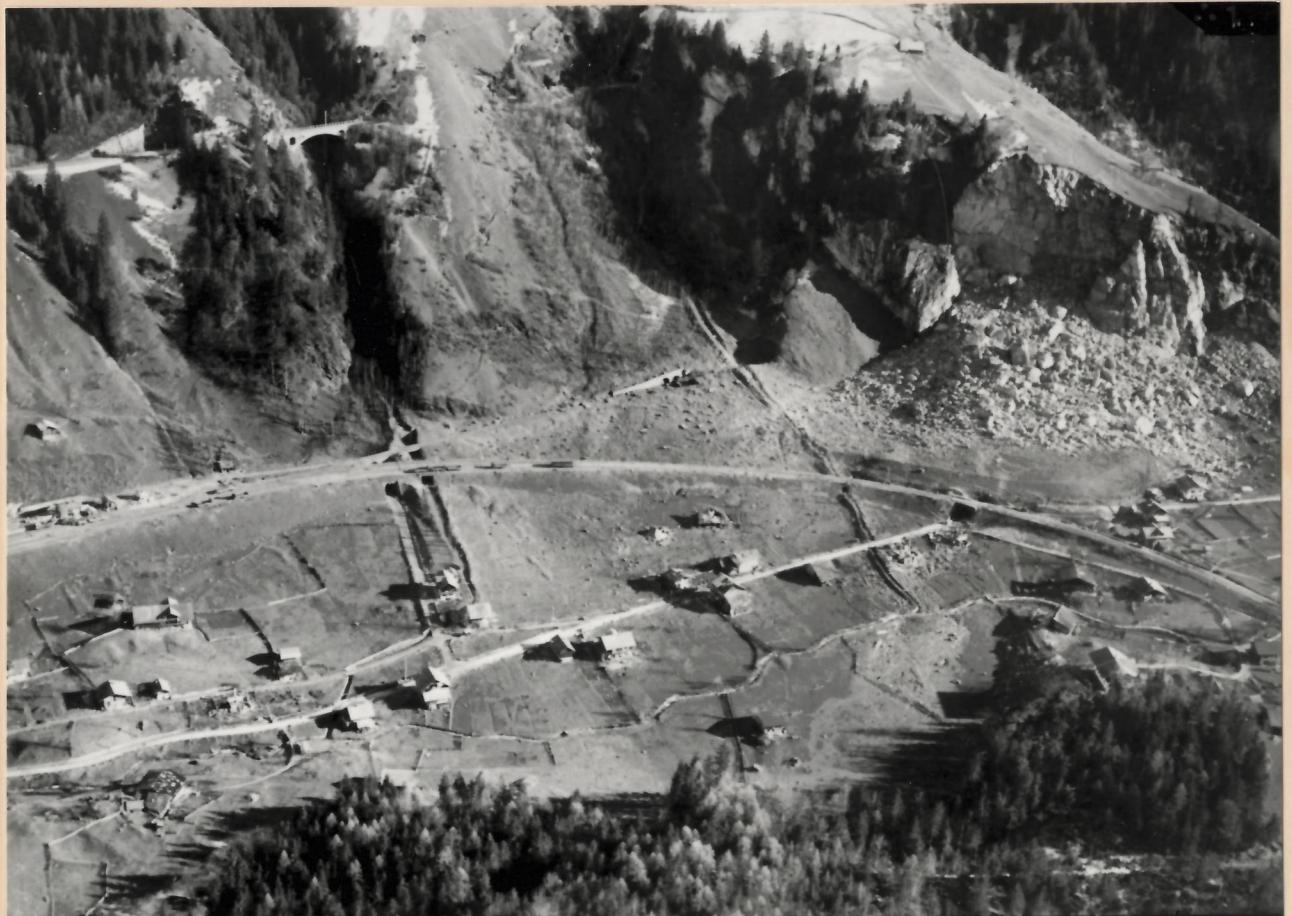
Bild 22484

Mitholz am 8. Januar 1948

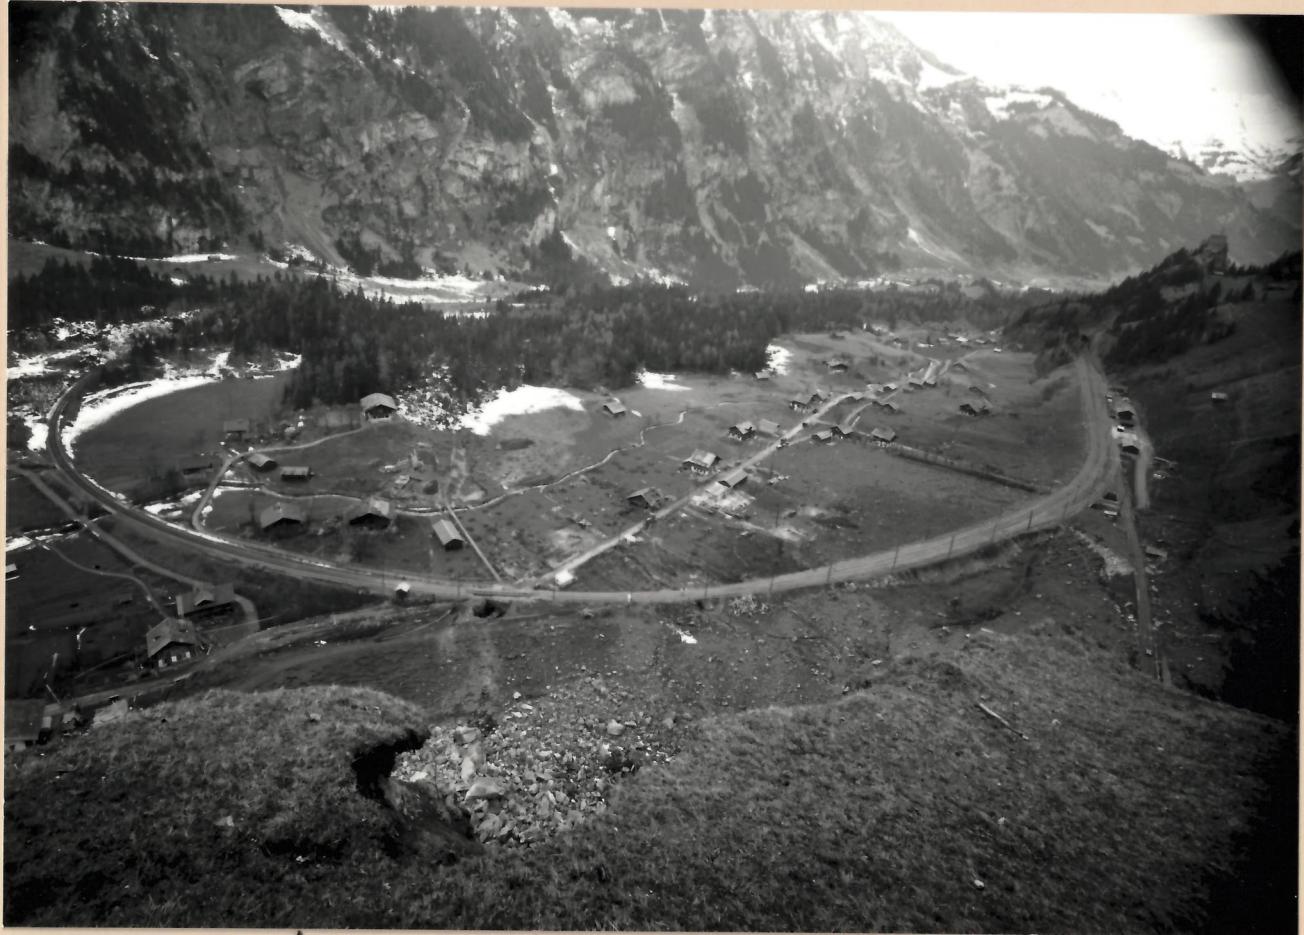
↑  
gehobene Kantonsstrasse  
Bild 21019

Blick von der Fluh-Höhe nach NW  
11. Februar 1948

↑  
Bahnstation  
Blausee-Mitholz

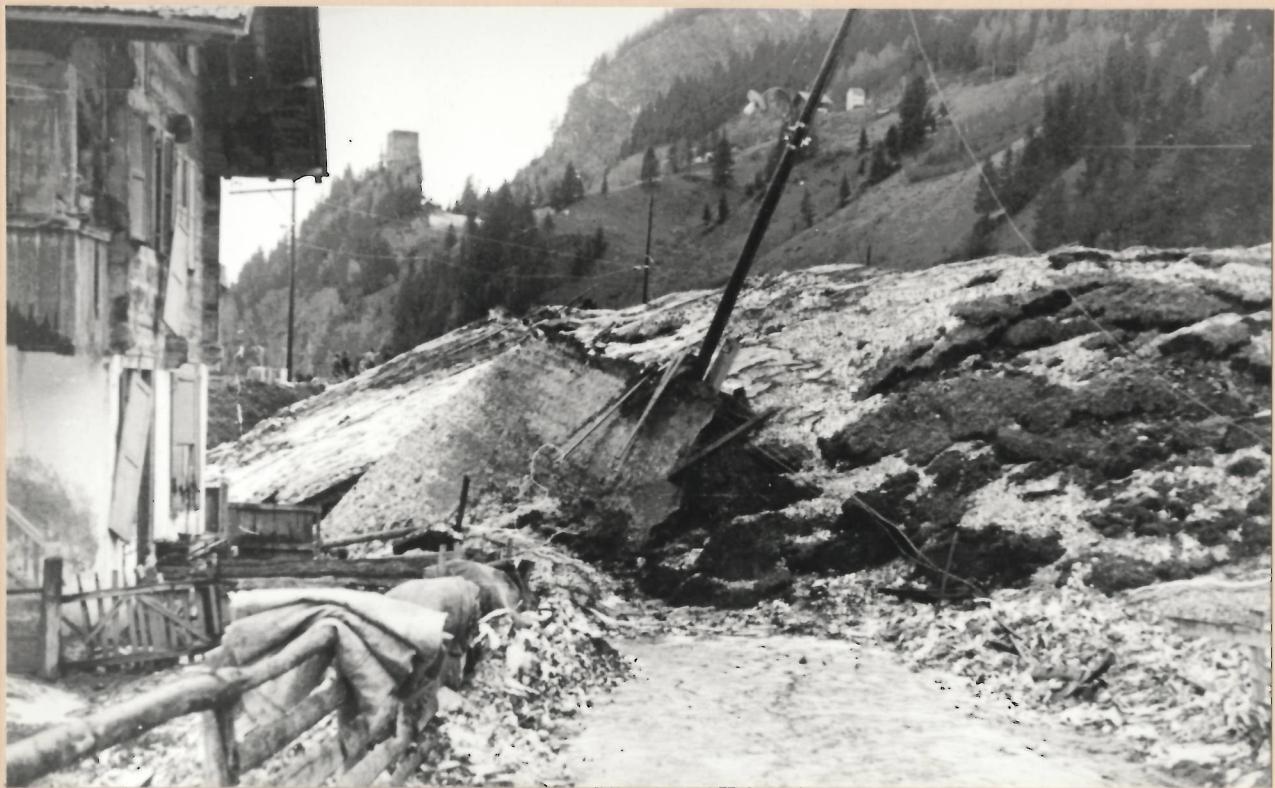
Bild 22491

Der Absturz der nördlichen Fluh-Ecke, etwa 240000 m<sup>3</sup>, verdrängte den Boden, so dass ein Stück der Kantonsstrasse unmittelbar südlich der Bahnunterführung gehoben wurde. In der Mitte und im südlichen Teil der Felswand lösten sich bedeutend kleinere Mengen Gestein ab, etwa 15000 m<sup>3</sup>.

Durch Bodenverdrängung gehobene Kantonsstrasse

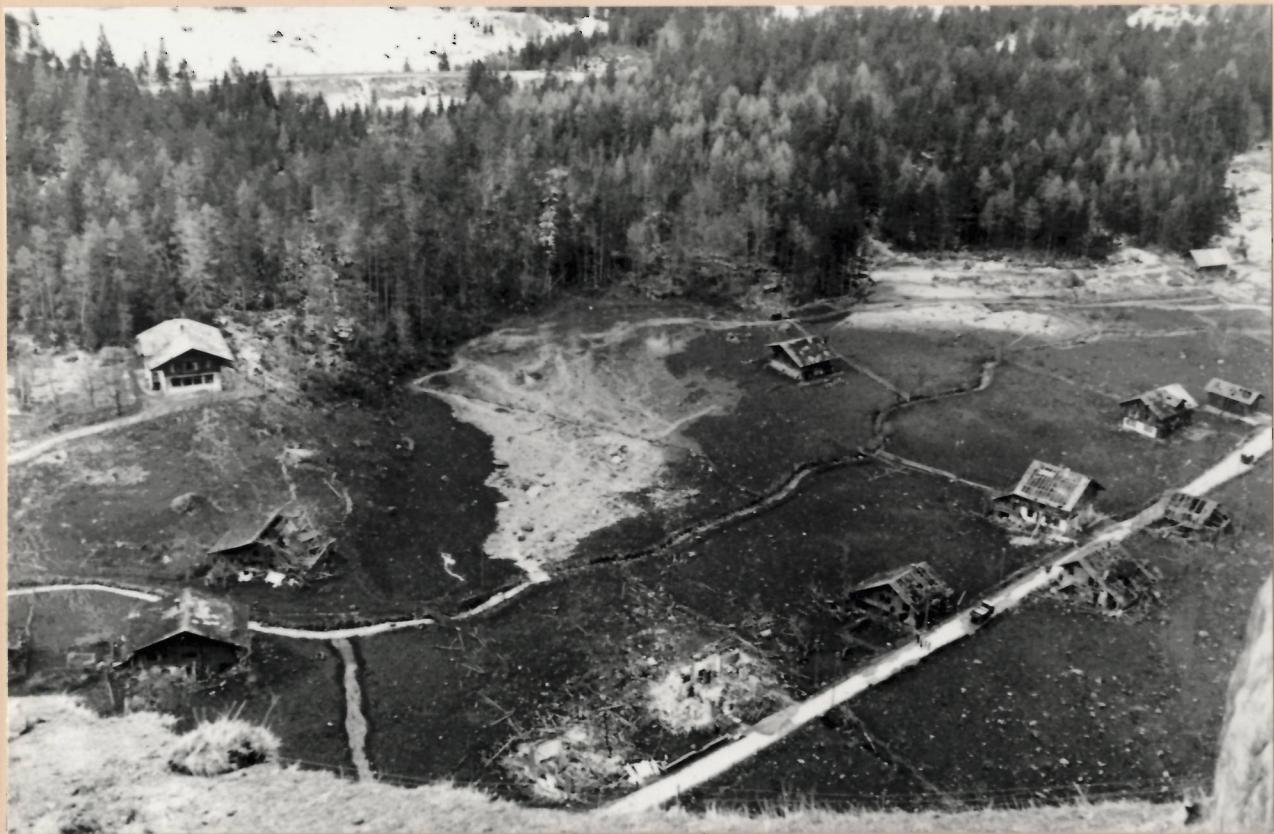
Bild 22488

Aus dem westlichen Strassenportal ausgeworfene Munition und Felsbrocken wurden auf eine breitere Fläche zerstreut. (s. Bilder S. 14 und 15) Drei Häuser brannten ab, vier stürzten ein. Die Trümmer wurden durch die kleine Bodenerhöhung und den Wald zurückgehalten, so dass die belegte Fläche nach Westen nur etwa 350 m lang war.

Blick von der Fluh-Höhe nach W    Mitte links: Schulhaus  
Abgebrannte Häuser ↑1 und 2↑ der Schadenskizze 1:5000

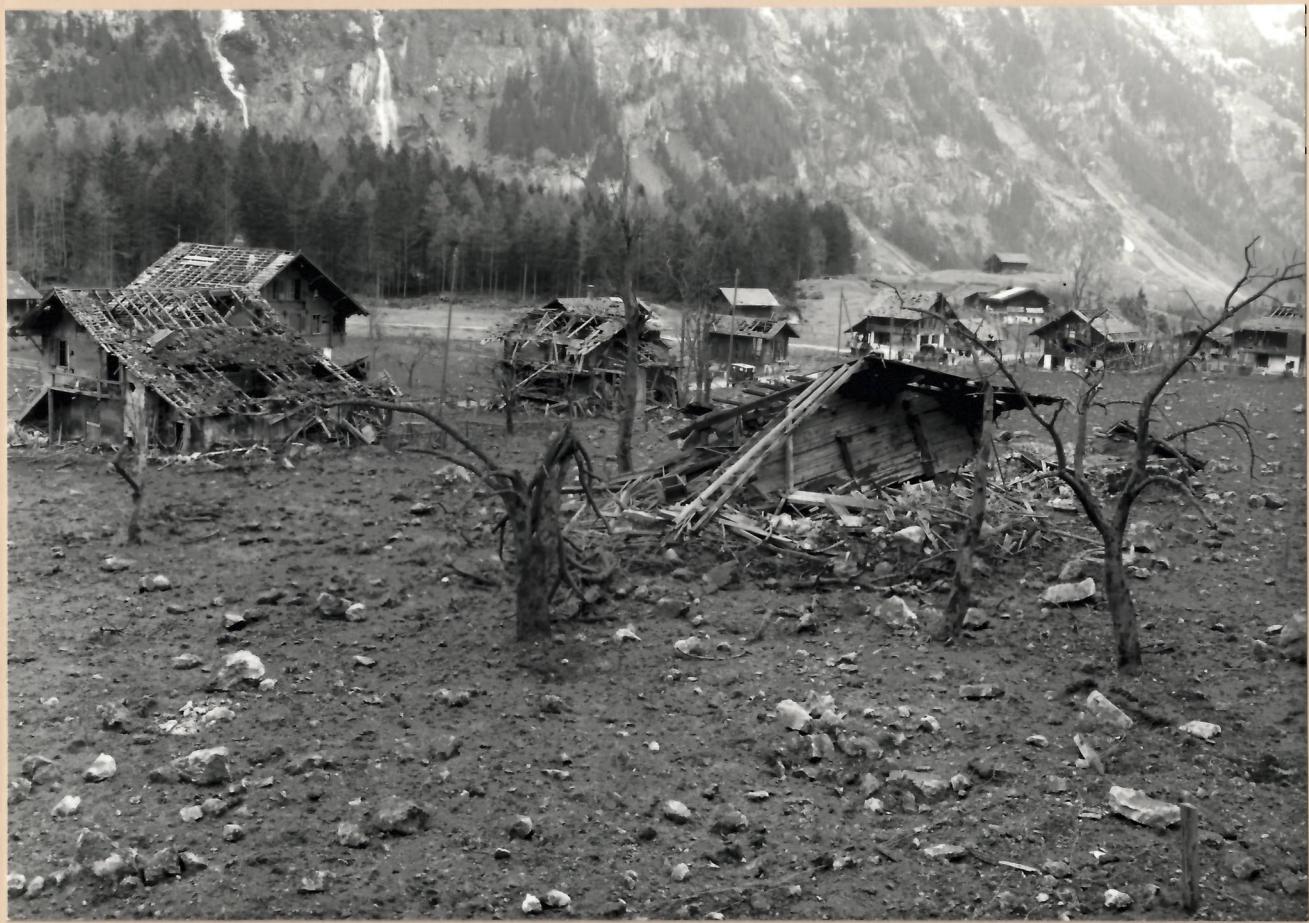
Bild 20857

Mitholz, Dorfmitte. Im Vordergrund Haus Nr. 3 der  
Skizze 1:5000

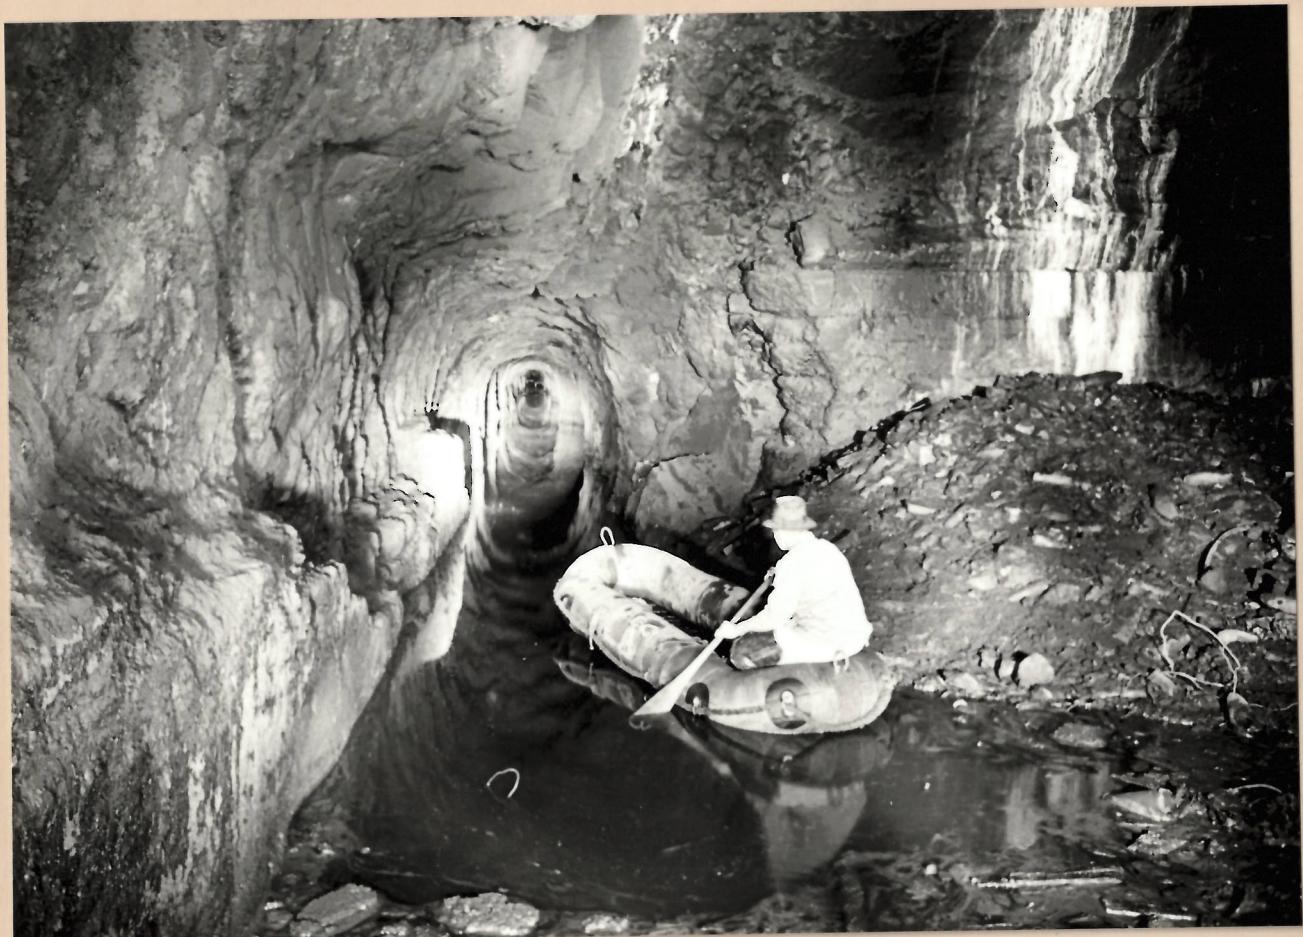
Bild 13/7

Die Uebertragung von Brand und Explosion auf Nachbarkammern konnte schon im Anfangsstadium sehr leicht auf direktem Weg durch die hinteren Ventilationsöffnungen, deren Abschluss praktisch keinen Widerstand bot, und durch den hinteren Verbindungsstollen erfolgen.

Hinterer Verbindungsstollen von Kammer 1 aus

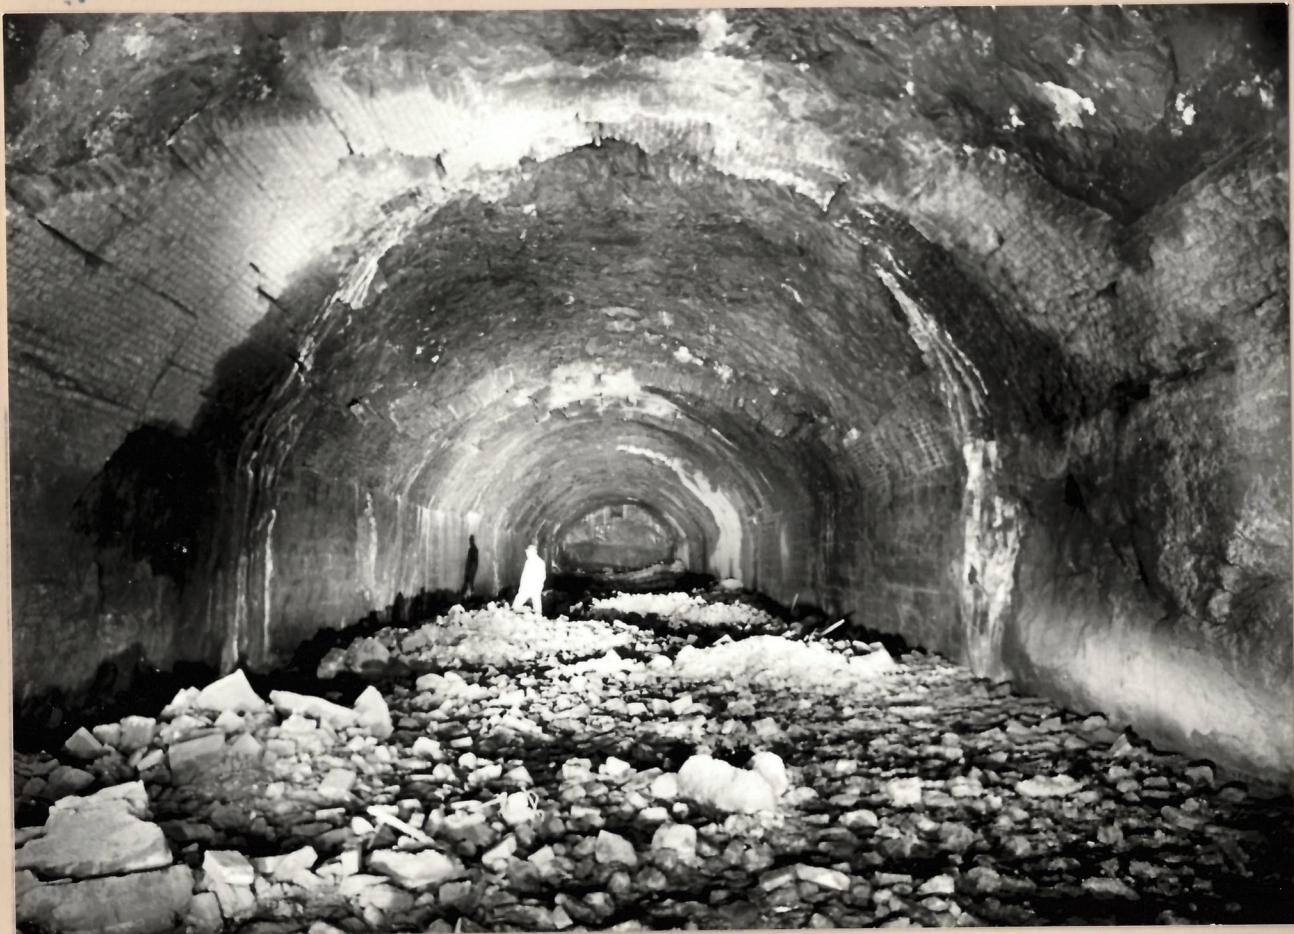
Bild 13/4

Die meisten Kammern sahen wie ausgeräumt aus (Bilder S. 16 bis 22) Durchgesickertes Bergwasser hatte die hinteren Teile überschwemmt. Das Füllmaterial der Klüfte bildete in den Munitionsstollen mehrere Schutthaufen. Unter einigen dieser Schutthaufen wurden noch, z.B. in Kammer 1, unverschobene Bodenläger von Freistapeln aufgefunden, auf welchen noch unzerstörte Munition lag. In der hinteren Hälfte der Kammer 5 lagen durcheinander bedeutende Mengen Munition, zum Teil unversehrt in den Verpackungskisten (Bilder S. 20 und 21) Der Maschinenraum mit dem eingelagerten Brennöl wurde wahrscheinlich durch eine der späteren Explosionen in Brand gesetzt.

Kammer 1, Blick gegen hinten

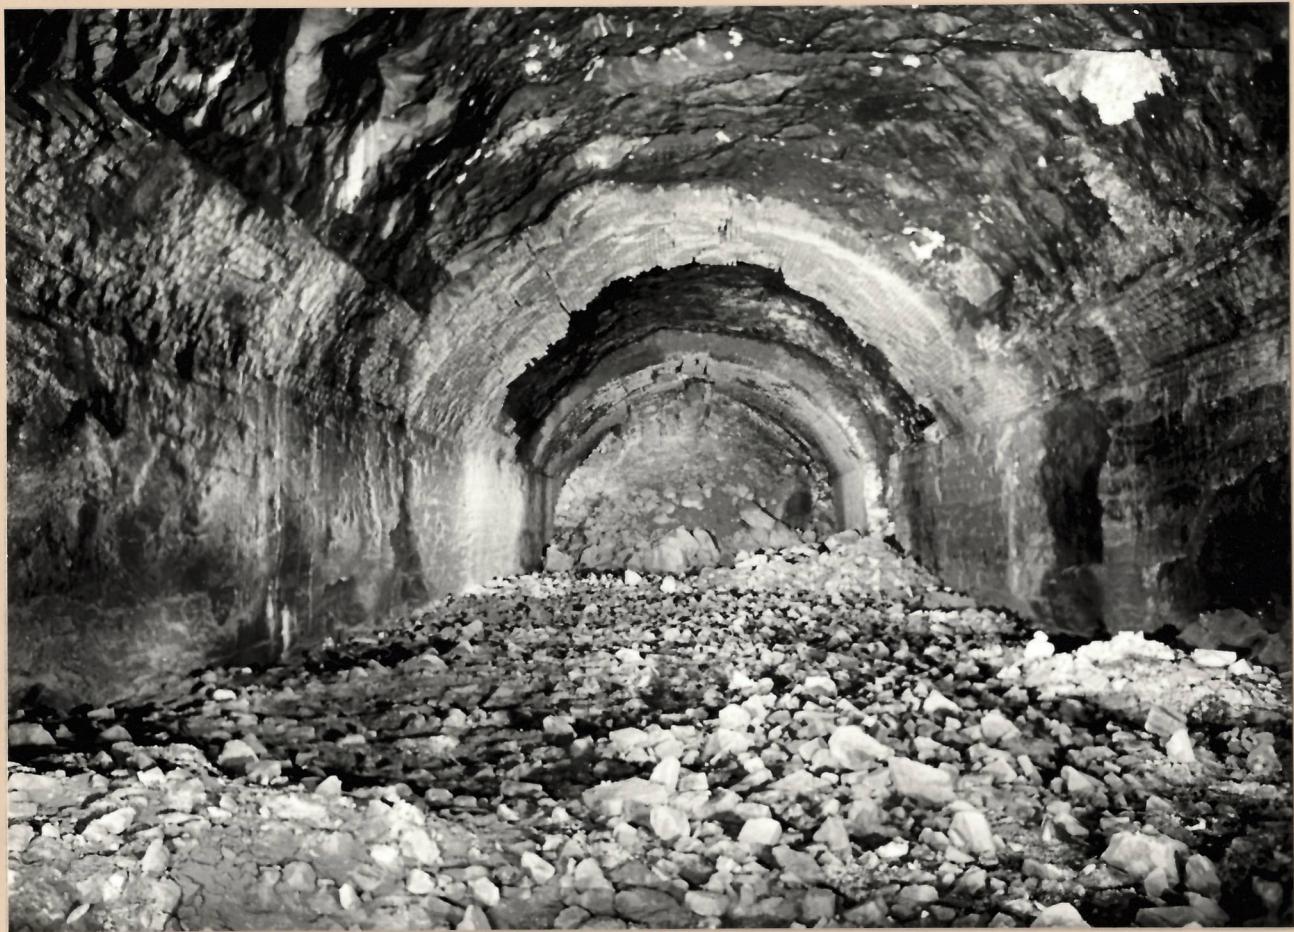
Bild 13/3

Kammer 1, Verschütteter Eingang

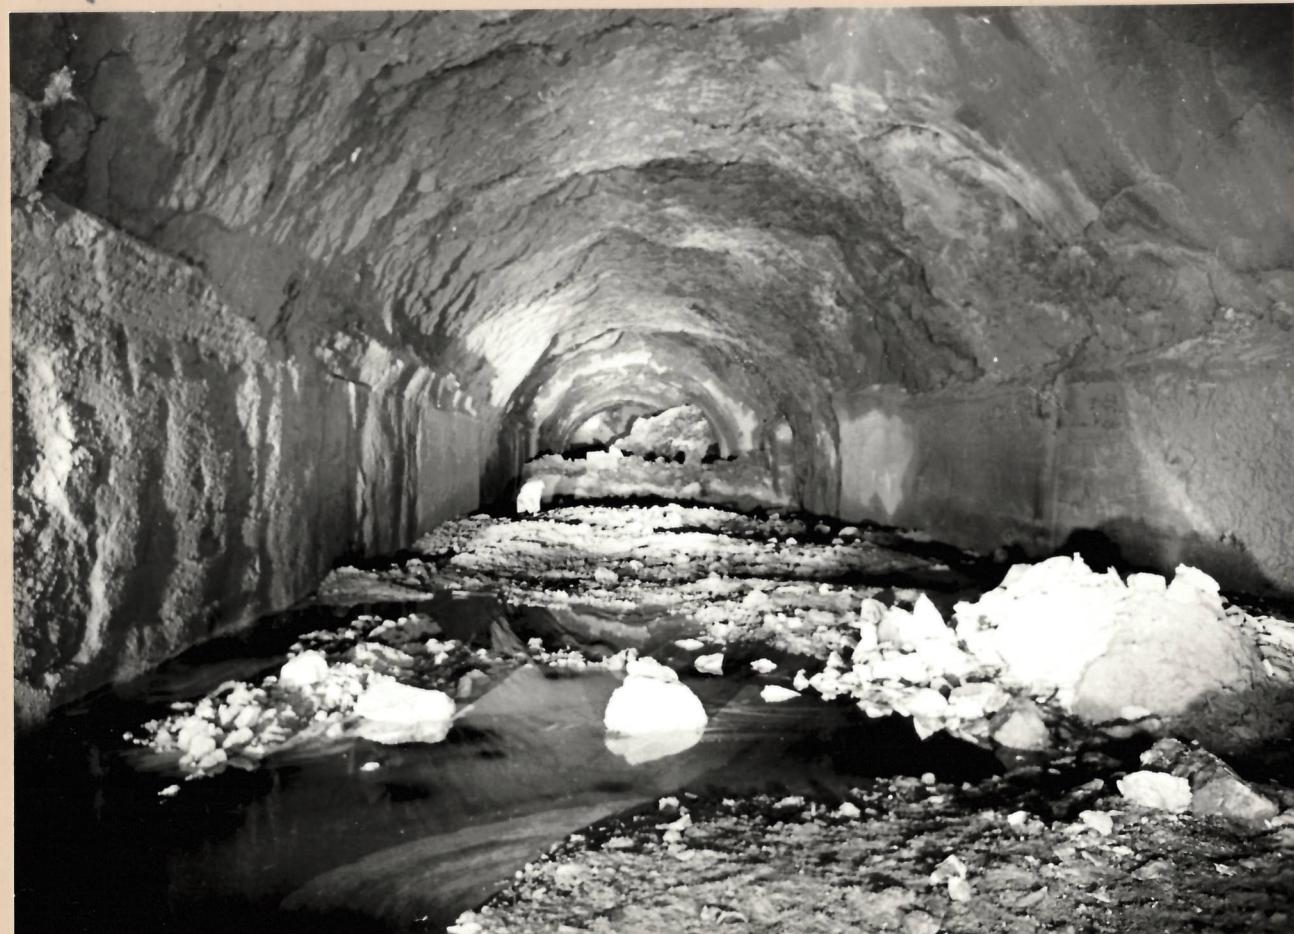
Bild 8/14

Kammer 3, Verschütteter Eingang

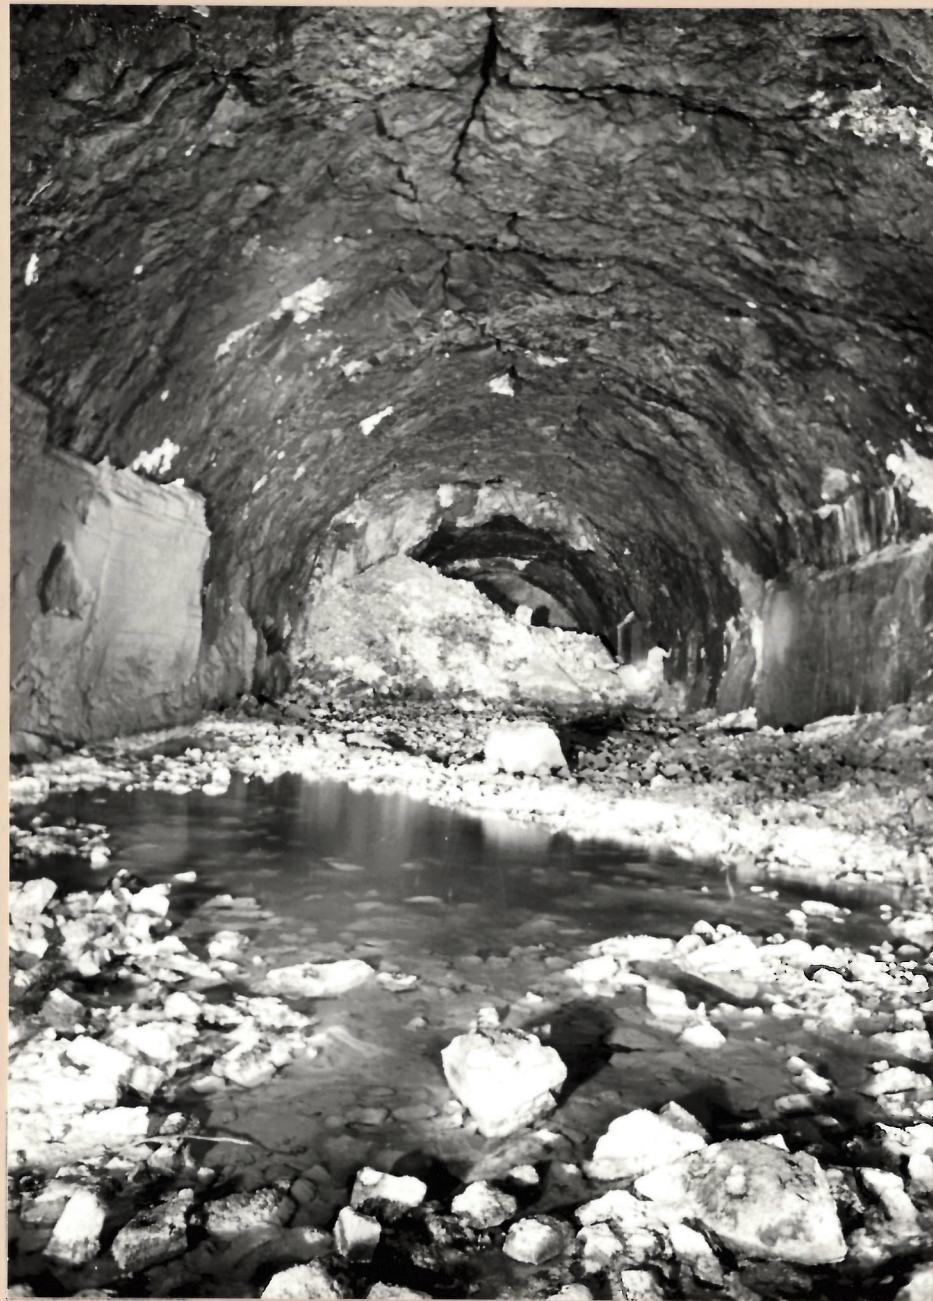
Bild 8/5

Kammer 2, Verschütteter Eingang

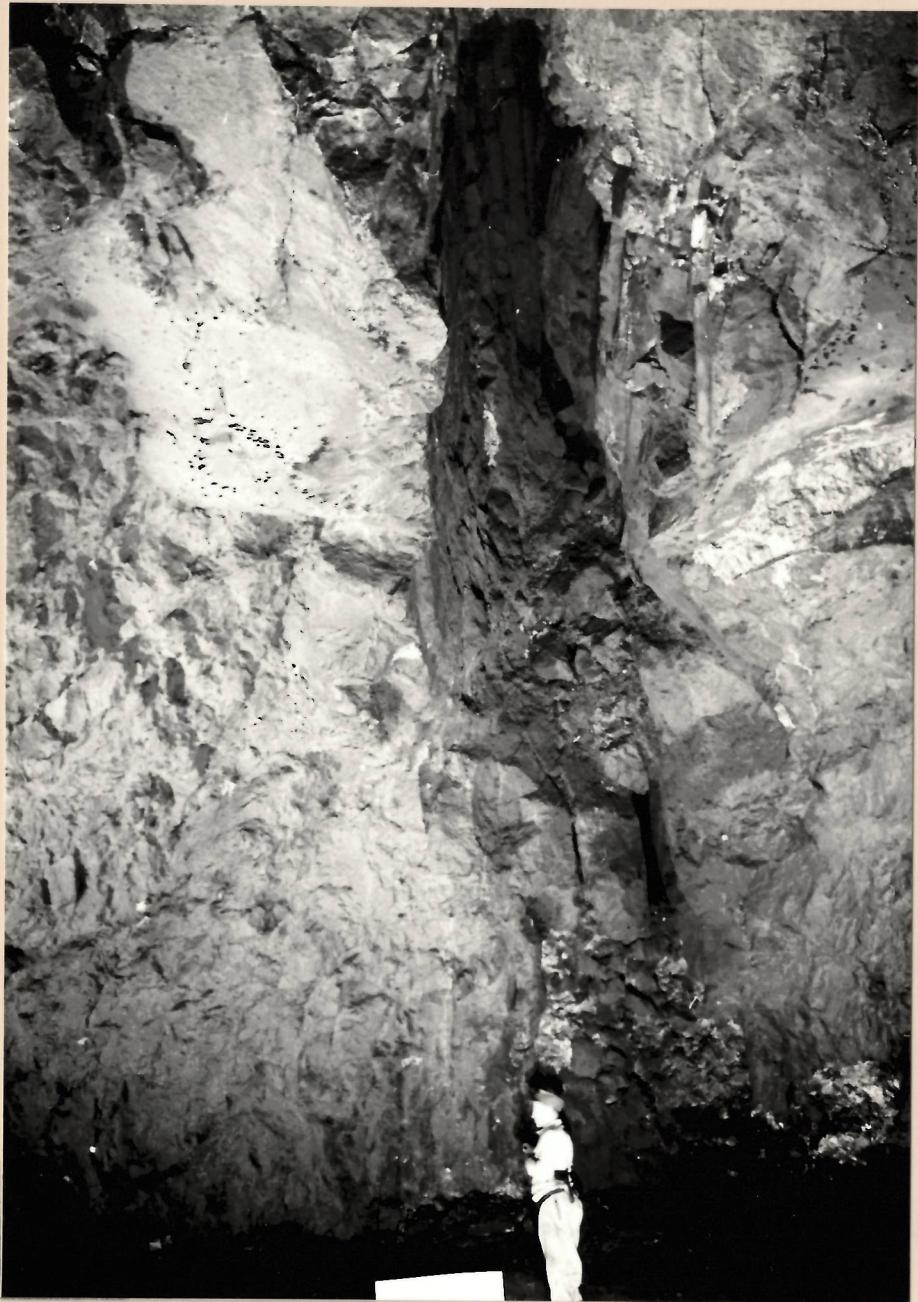
Bild 10/32

Die Klüfte waren für den Ablauf der Katastrophe von Bedeutung. Die grösste Kluftschar erzeugte eine Schwächezone, die parallel zum Bahntunnel lief. Der Abschnitt der stärksten Felszerstörungen war durch diese Klüfte begrenzt. Im Südteil brachen abgesonderte Felsslamellen ein und füllten zum Teil den Verladetunnel aus.

Kammer 3, Mitte, Kluft

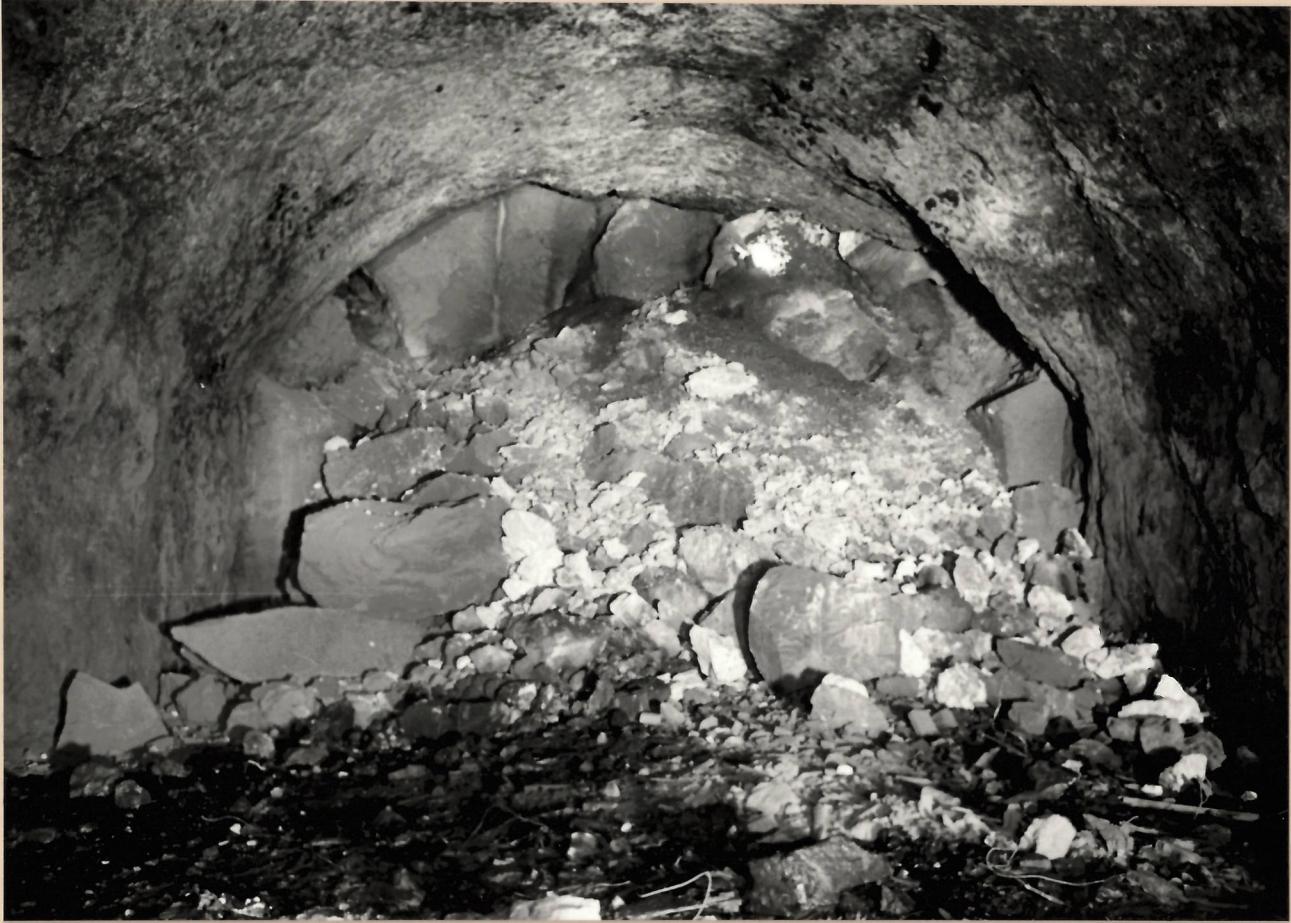
Bild 8/34

Kammer 5, Verschütteter Eingang

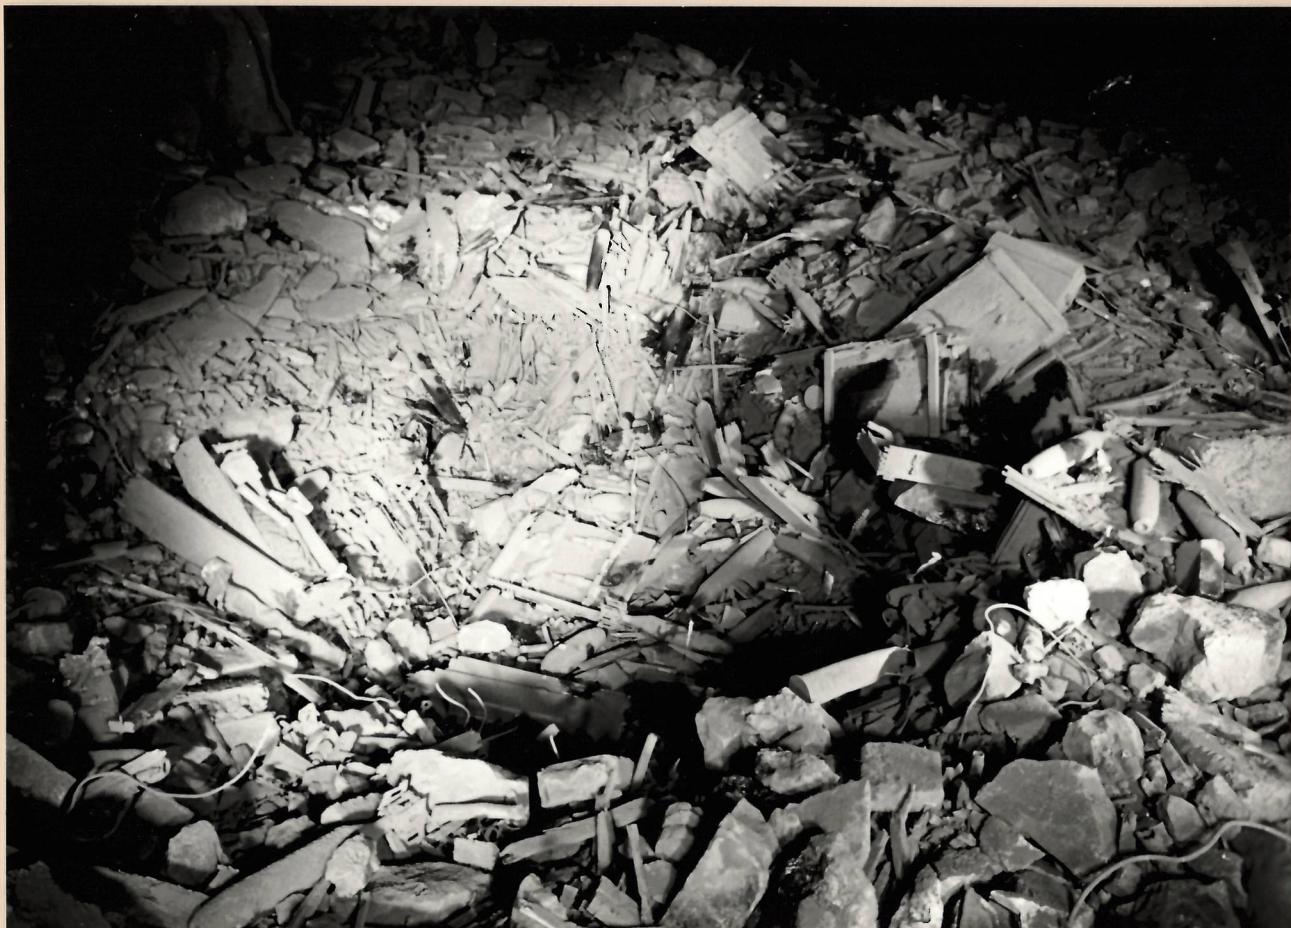
Bild 8/31

Um den Einsturz der nördlichen Felsecke zu erklären, wurde unter anderem die Ansicht vertreten, dass bei den zwei ersten grossen Explosionen beträchtliche Mengen Munition in den Verladetunnel geschoben wurden und dass die Detonation dieser Anhäufung den Fels in seiner Basis durchbrach, was schliesslich den Einsturz der Felswand verursachte. Nach verschiedenen Feststellungen wäre es auch denkbar, dass die dritte grosse Explosion als Deflagration von Pulverladungen <sup>der</sup> Sturz bei den ersten Explosionen schon stark erschütterten, klüftigen Felswand bewirken konnte. Detonationen von Geschossen scheinen nur in kleinerem Umfang stattgefunden zu haben. Die gefundenen Sprengtrichter in den Kammern waren von kleinerem Ausmass. (s. Bild S. 21)

Kammer 5, Sprengtrichter, Kammermitte

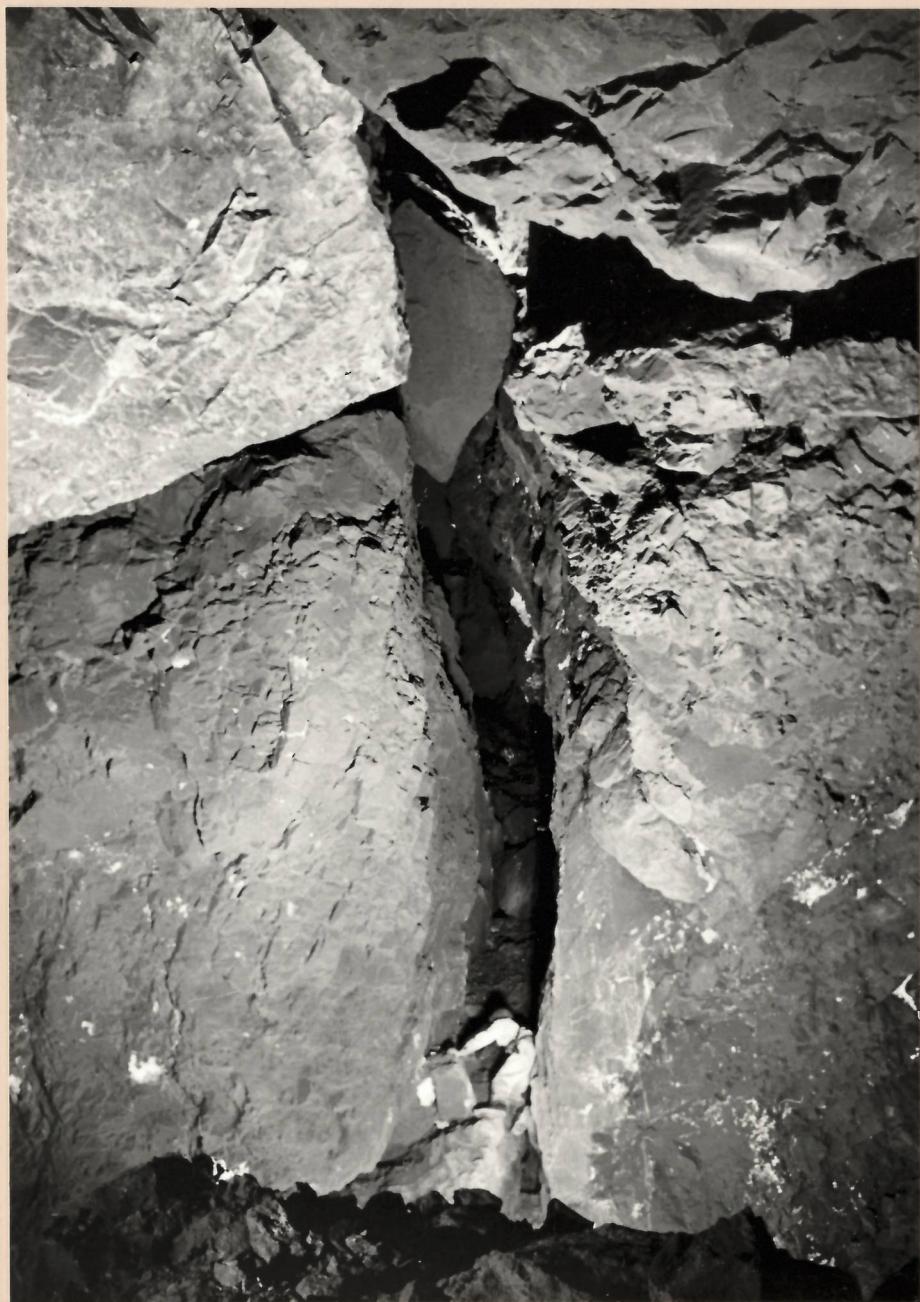
Bild 10/10

Kammer 6 Kluft beim Eingang
