Gruppe für Rüstungsdienste  
Technische Unterabteilung 6  
Munitionskontrolle und Materialprüfung  
3602 Thun

3602 Thun, 30. Mai 1969

Zusammenfassende Darstellung  
der Explosionskatastrophe vom 19. und 20. Dezember 1947  
in der unterirdischen Munitionsanlage Mitholz

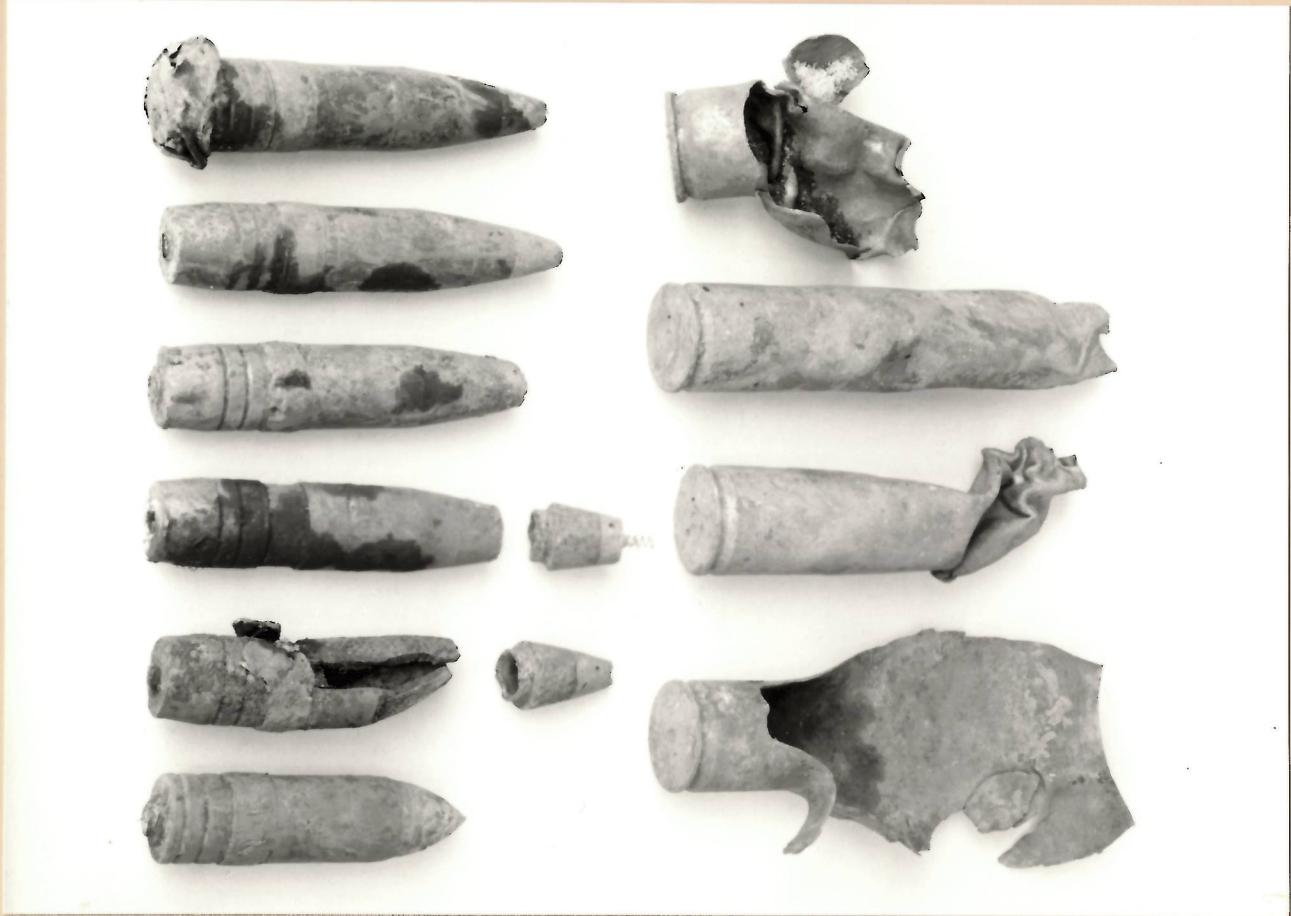
Bild 20911

34 mm Flab-Munition - Geschosse, eines davon durch Deflagration geöffnet. Zwei Zünder - Patronenhülsen, zwei noch Treibpulver enthaltend.

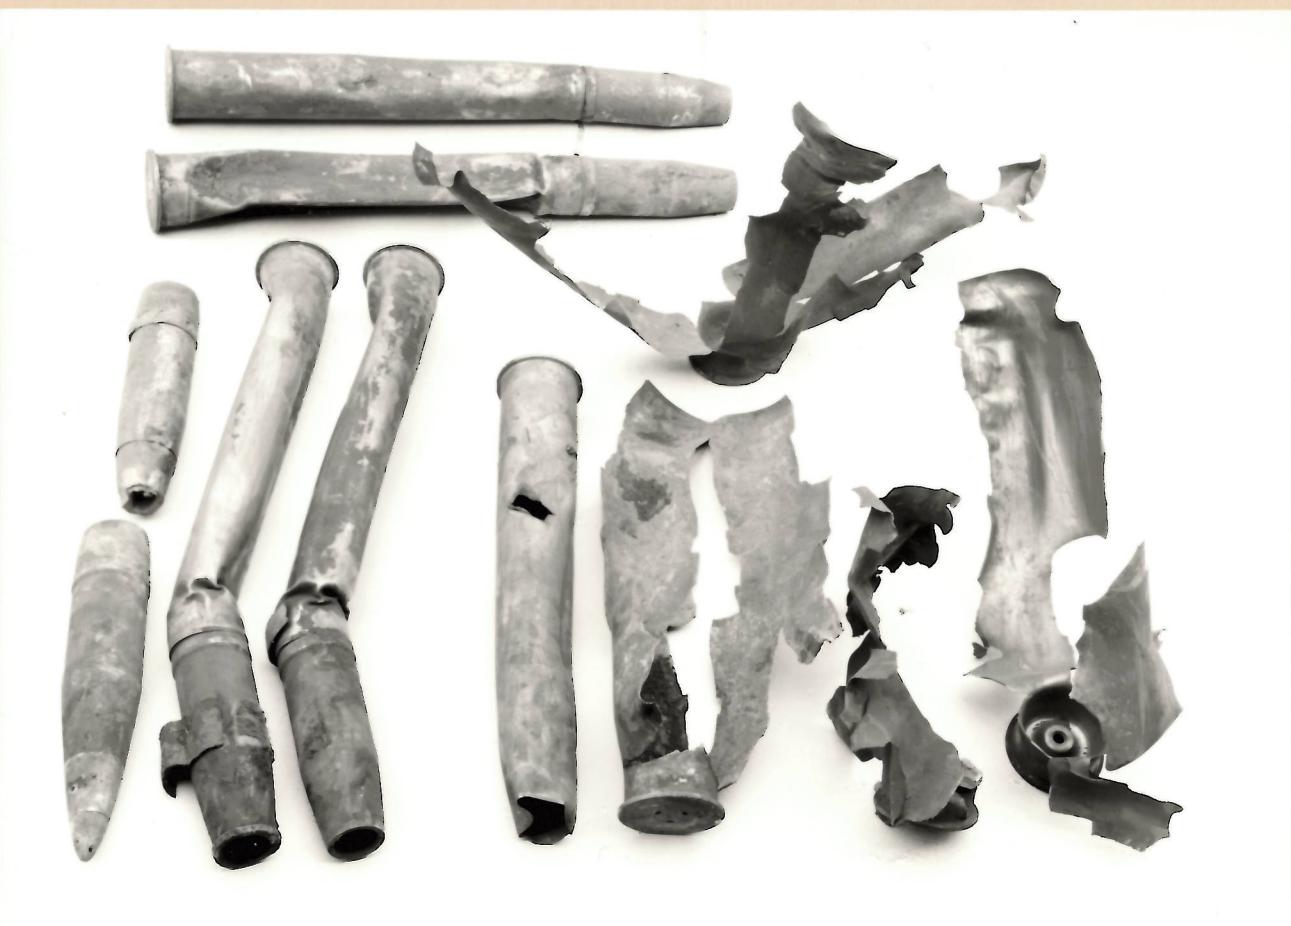
Bild 21143

7,5 cm Flab-Munition - Geschosse - Patronen noch Schussladung enthaltend. Hülsen durch Deflagration zerrissen.

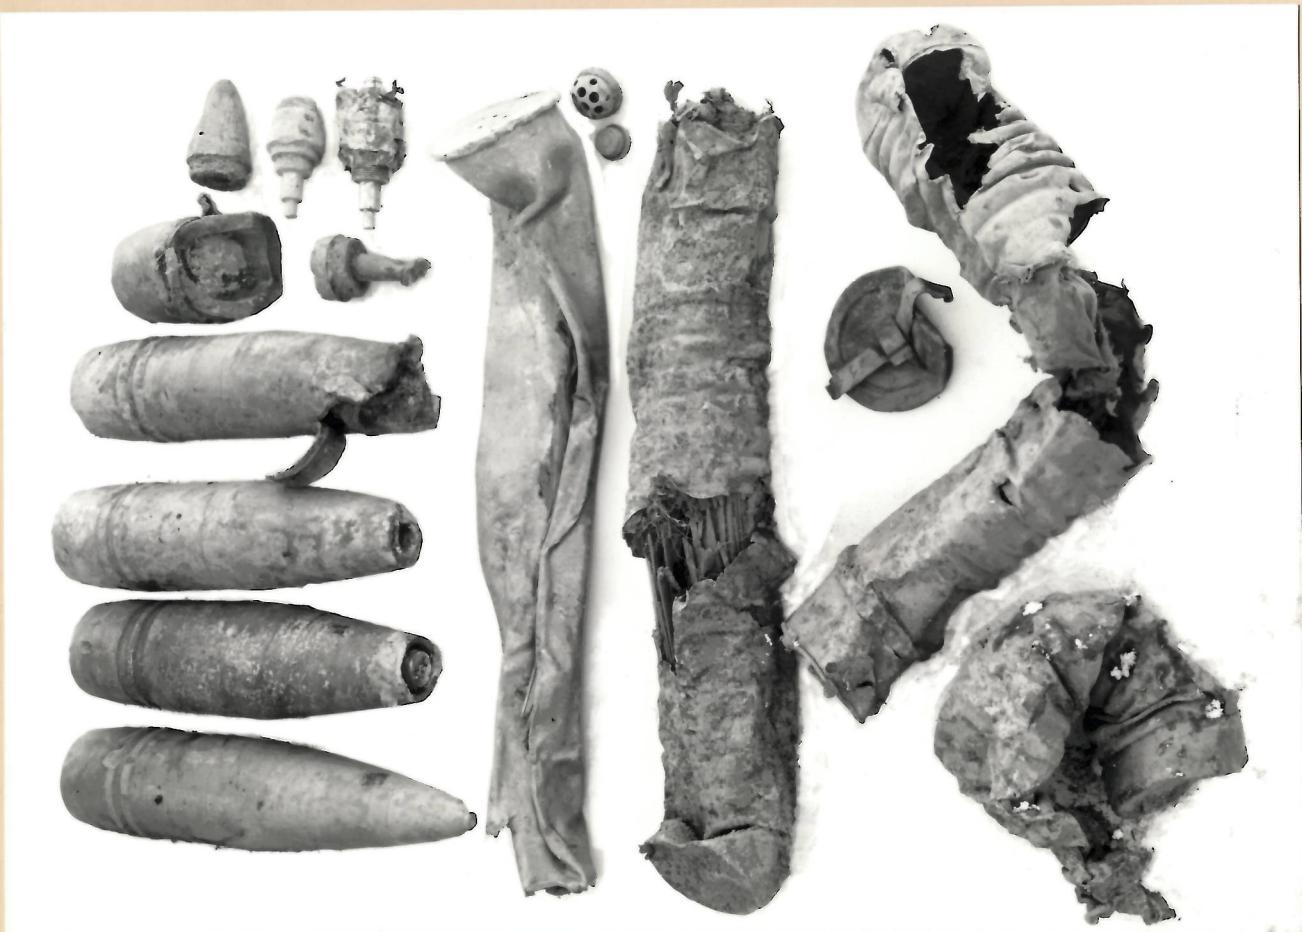
Bild 20909

10,5 cm Munition. Zünder - Geschosse - Patronenhülse  
Blechbüchse mit Pulverladung - Büchse, Inhalt abgebrannt

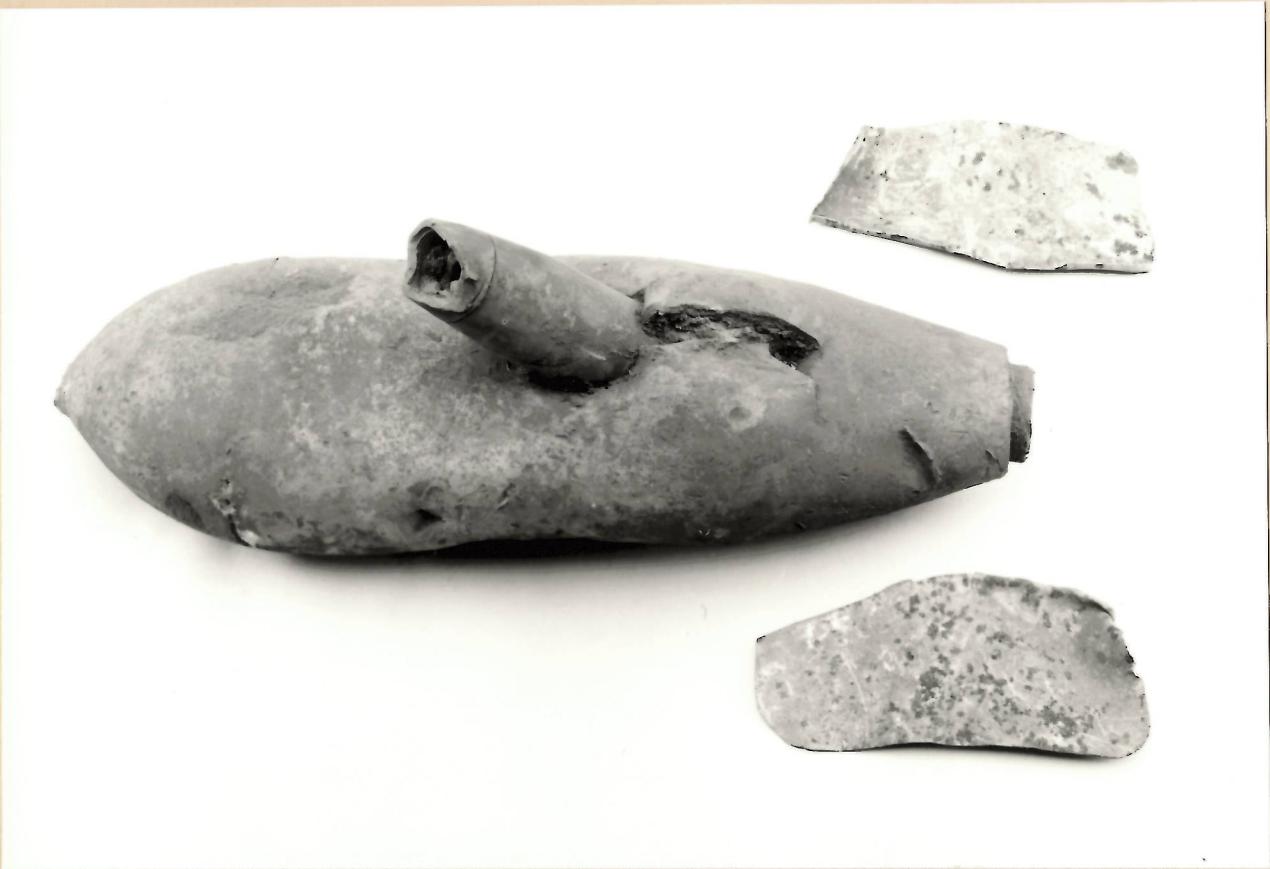
Bild 21135

50 kg Flieger-Bombe mit eingedrungenem 7,5 cm Flab-Geschoss  
- Flügelbleche
