**Ehemaliges Munitionsdepot
Mitholz**

**Historische Untersuchung,
Pflichtenheft für die
Technische Untersuchung**

Bern, 22. Dezember 2010
JA/st 7031

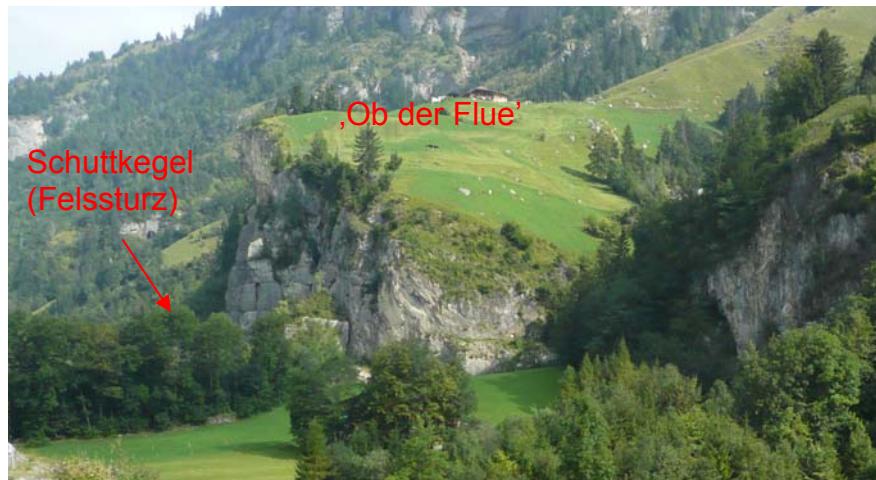
Abb. 1: Blick auf das Gebiet „ob der Flue“ und den Bereich des Schuttkegels. Aufnahme Richtung N (Aufnahmedatum : 11. September 2009).

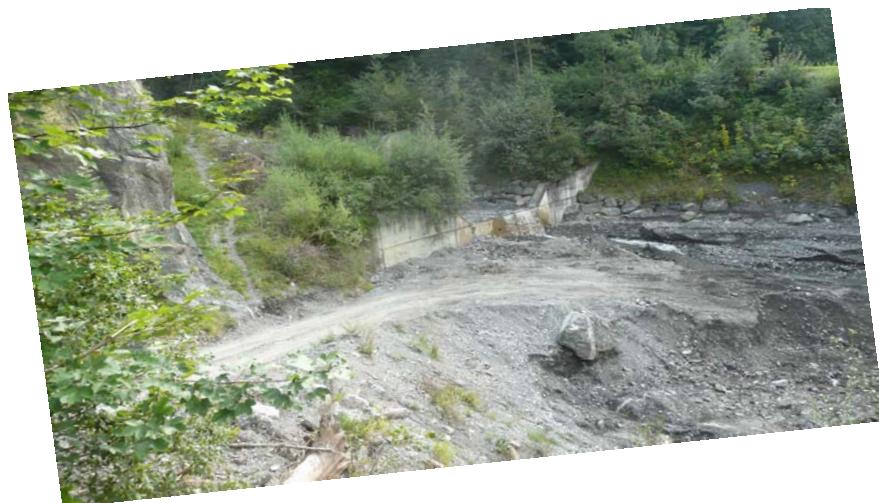
Abb. 2: Verbauung des Stägebachs auf der Höhe des ehemaligen Munitionsdepots. Blick Richtung SE (Aufnahmedatum 11. September 2009).
