Neun Tote, 39 total und 66 zum Teil zerstörte Häuser nach den gewaltigen Explosionen in der Munitionsanlage

Vor 45 Jahren: Horrornacht für Bewohner von Mitholz

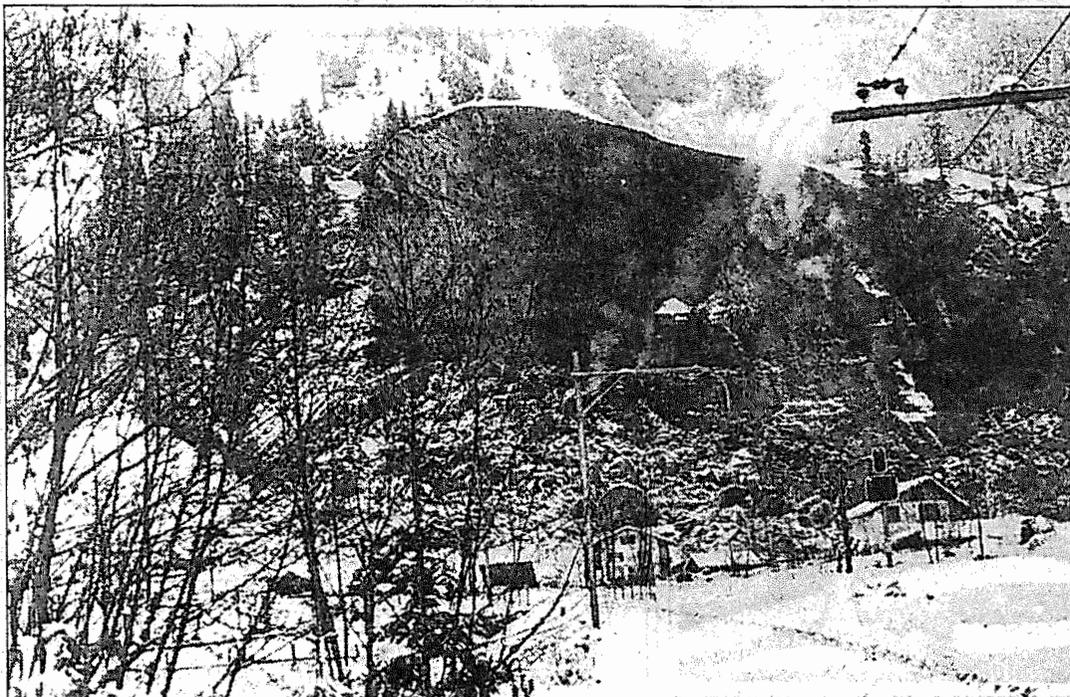
Noch Tage nach der Explosionskatastrophe stiegen aus den Felstrümmern (Bildmitte) Rauchwolken auf. Durch die Explosion wurde ein Teil des Felskopfes weggesprengt. (Bild: zvg)

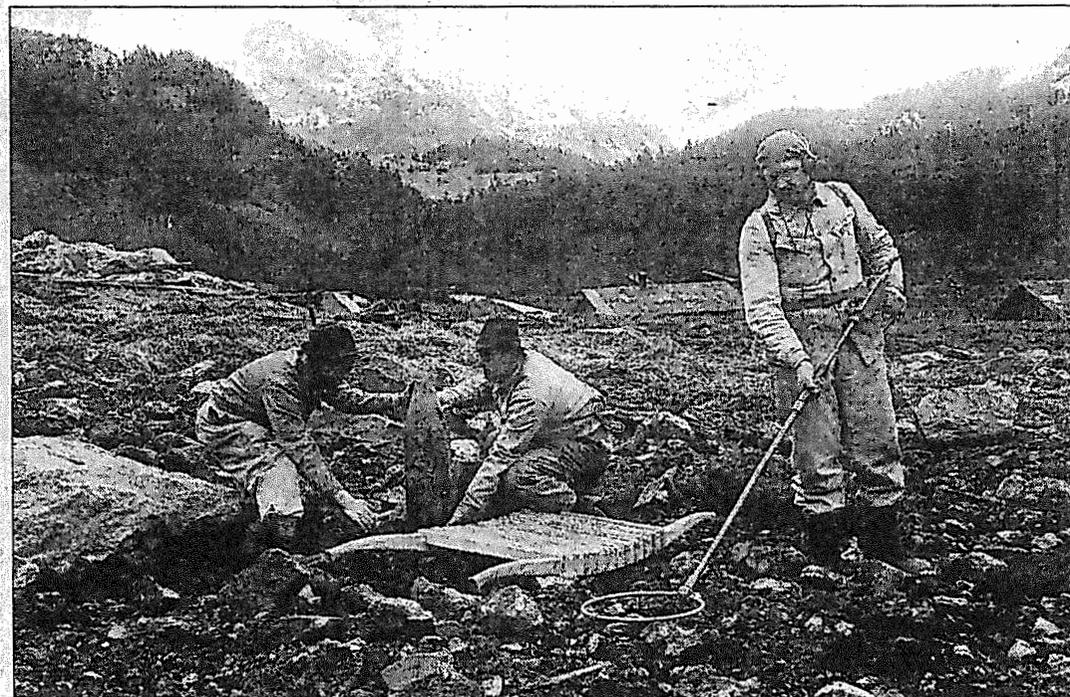
Die Armee durchsuchte den ganzen Talgrund mit Minensuchgeräten auf Blindgänger und Sprengstoff. Sorgfältig wurden gefundene Geschosse weggetragen. (Bild: zvg/Burlon)

Wochenlang dauerten die Aufräumarbeiten. Das Militär sammelte die Munition und Zünder ein und verbrannte einen grossen Teil an Ort und Stelle. Ein Teil der gefährlichen Rückstände wurde wahrscheinlich im Thunersee entsorgt.

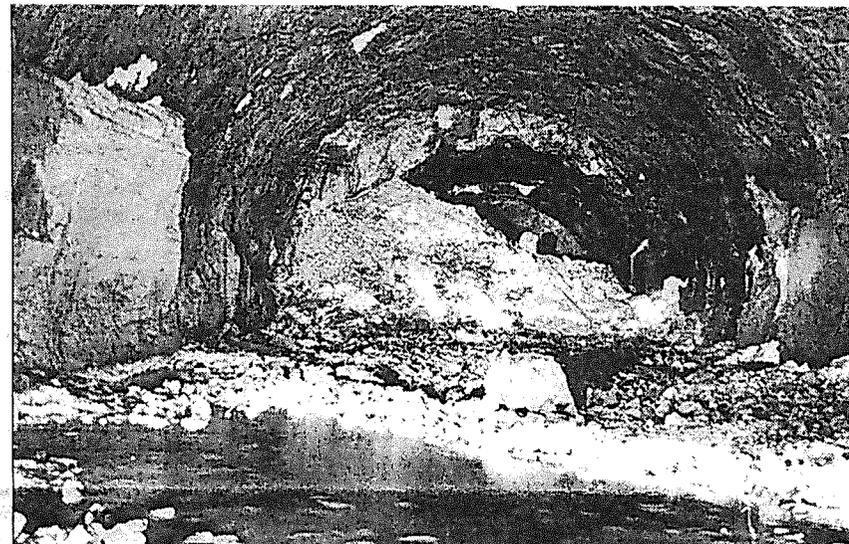
Nach der Explosion lagen in den Kavernen grosse Schuttberge, und Wasser suchte sich den Weg ins Freie. (Bild: zvg)
