armasuisse Immobilien

**Ehemaliges Munitionsdepot
Mitholz**

Technische Untersuchung

Bern, 23. Januar 2012
JA/st 7031

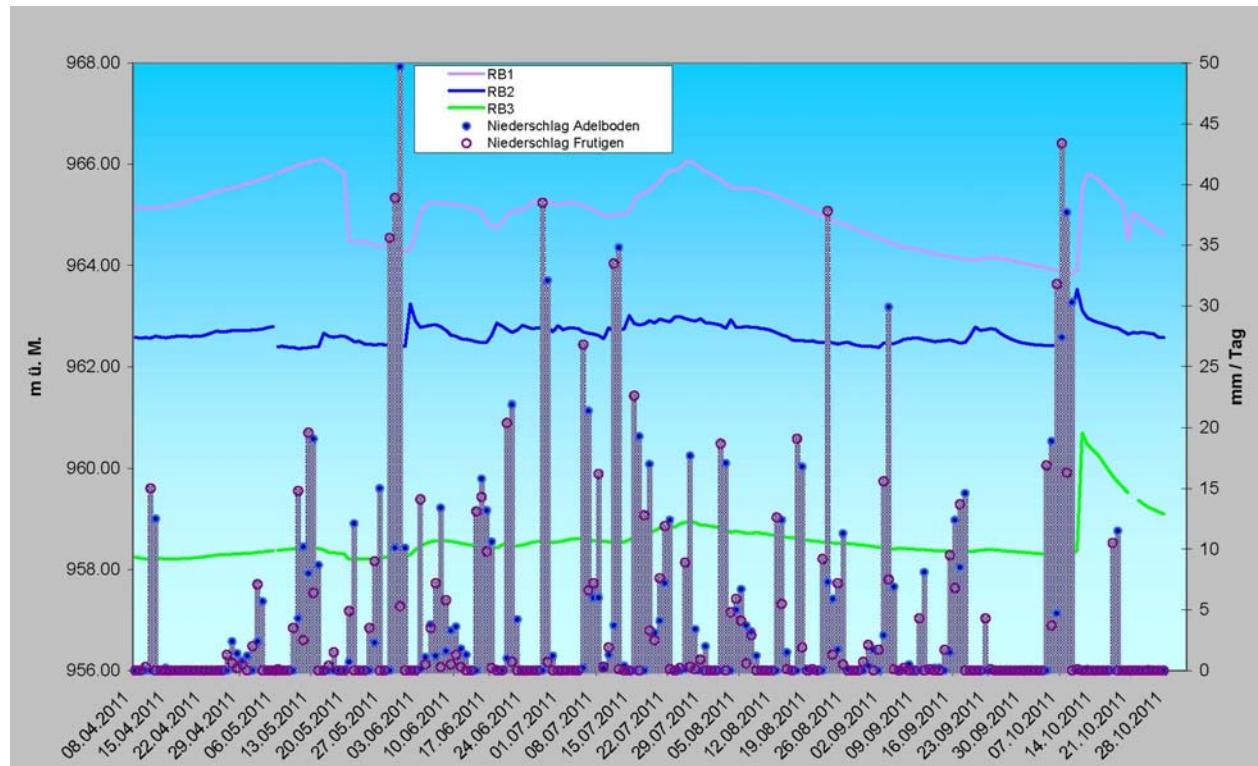
Abb. 1: Grundwasserspiegel in RB1, RB2 und RB3 im Vergleich zu den täglichen Niederschlagssummen in Frutigen und Adelboden.

In den drei Bohrungen wurden zur Überwachung des Grundwasserspiegels am 8. April 2011 je eine Sonde (Datenlogger) eingebaut. Mit den Daten der Grundwasserspiegelmessungen und den Niederschlagsmengen der SMA-Stationen (Schweizerische Meteorologische Anstalt) Adelboden (1'320 m ü. M.) und Frutigen (752 m ü. M.) können Korrelationen des Grundwasserspiegels mit den Meteorwasserzuflüssen erkannt und in einen zeitlichen Zusammenhang gestellt werden. Die grundwasserführenden Schichten in den drei Bohrungen weisen Unterschiede in der Mächtigkeit und der Durchlässigkeit auf (vgl. Tabelle 5).

Der Grundwasserspiegelschwankungsbereich des gespannten Grundwassers in RB1 liegt in der Zeit vom 8. April 2011 bis 1. September 2011 bei ca. 3 m, wobei allgemein eine relativ starke Abhängigkeit zu den Niederschlagsmengen beobachtet werden kann. Beispielsweise stieg der Grundwasserspiegel in RB1 nach einem intensiven Regenereignis am 31. Mai oder 6. bis 10. Oktober 2011 innerhalb von wenigen Tagen um 1 bis 1.5 m an, wobei ein schneller Anstieg von ca. 0.4 m bereits nach ca. einem Tag erkennbar war. Von Ende Juli bis Mitte September 2011 war aufgrund der geringen Niederschlagsmengen ein stetiger Rückgang des Grundwasserspiegels um bisher ca. 1.5 m zu beobachten. Vom 6. bis 10. Oktober 2011 ereignete sich ein sehr intensives Regenereignis, welches über 100 mm Regen innerhalb von 5 Tagen brachte. Der Grundwasserspiegel reagierte mit einem kurzfristigen Anstieg von knapp 1.5 m.

Wie RB1 zeigt auch RB2 deutlich, dass der Grundwasserhaushalt stark von den Meteorwasserzuflüssen abhängig ist. Der Schwankungsbereich des leichten Druckspiegels liegt in der Zeit vom 8. April bis 1. September 2011 bei ca. 2 m. Der Anstieg des Grundwasserspiegels als Reaktion auf ein starkes Niederschlagsereignis folgt bereits innerhalb von 24 Stunden (31. Mai 2011, 13. Juli 2011). Auch Reaktionen auf kleinere Regenereignisse können im Grundwasserspiegel in RB2 beobachtet werden. Beim intensiven Regenereignis vom 6. bis 10. Oktober 2011 zeigte sich in RB2 ein Anstieg von nahezu 1.5 m.

Die Grundwasserspiegelschwankungen in RB3 vom 8. April bis 1. September 2011 sind im Vergleich zu den beiden anderen Bohrungen gering (weniger als 1 m). Bei starken Regenereignissen ist zwar ebenfalls ein Anstieg nach weniger als 2 Tagen erkennbar, diese fällt aber deutlich weniger deutlich aus als in den Bohrungen RB1 und RB2. Beim intensiven Regenereignis vom 6. bis 10. Oktober ist der starke Anstieg von 2.5 m mit grösster Wahrscheinlichkeit auf eine temporäre Überflutung der Bohrung und Undichtigkeiten in der Verschlusskappe zurückzuführen.

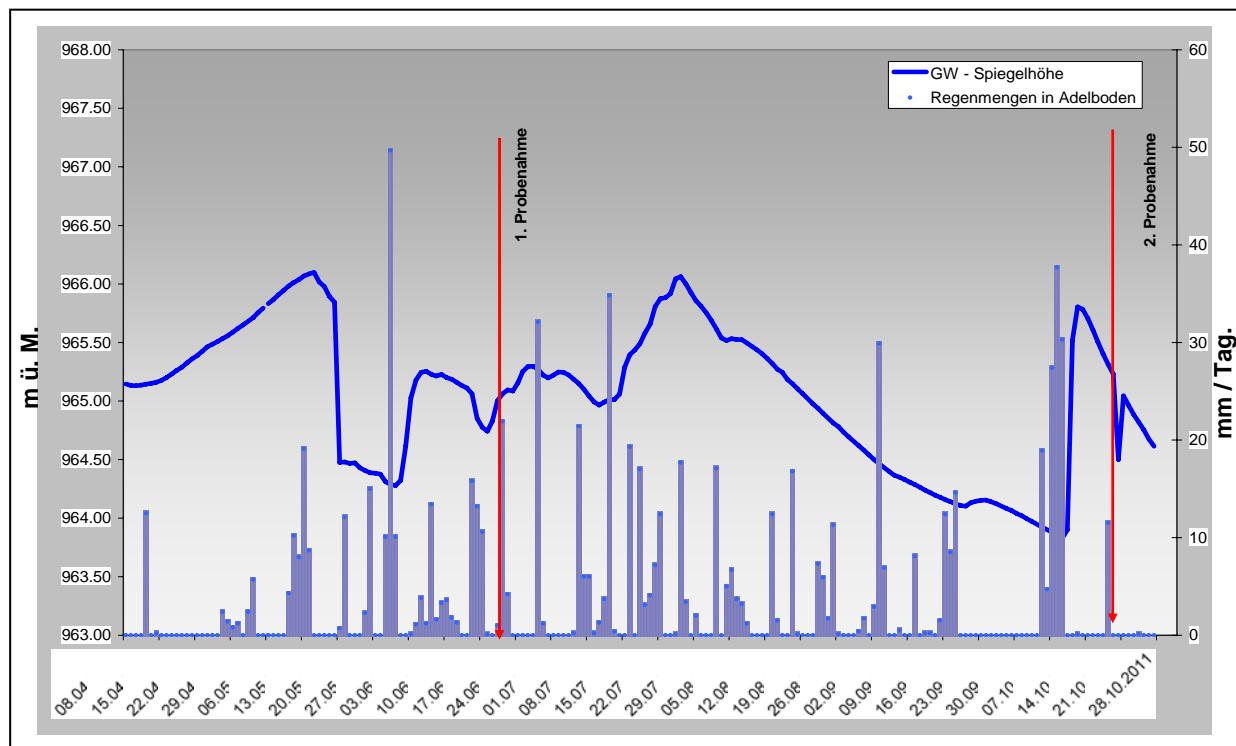
Abb. 2: Ganglinie des Grundwasserspiegels in RB1 im Vergleich mit den täglichen Regenmengen in Adelboden im Zeitraum vom 8. April bis 28. Oktober 2011.

Die erste Grundwasserprobe aus RB1 wurde am 20. Juni 2011 entnommen. Beim Transport ins Labor zerbrach jedoch die Probenahmeflasche für die Sprengstoffanalyse, so dass am 21. Juni 2011 eine Ersatzprobe entnommen werden musste (vgl. Tabelle 8). Der Grundwasserspiegel lag am 21. Juni 2011 bei 965.06 m ü. M. Die mit einem Logger aufgezeichneten Grundwasserspiegelschwankungen zeigen, dass die vorangegangene, dreitägige Regenperiode vom 16. – 18. Juni 2011 einen Anstieg des Grundwasserspiegels von ca. 1 m bewirkte. Dieser von Meteorwasser abhängige Anstieg konnte mit der Probenahme vom 21. Juni 2011 erfasst werden. Die zweite Grundwasserprobe wurde am 20. Oktober 2011 entnommen. Der Grundwasserspiegel lag zu diesem Zeitpunkt bei 966.32 m ü. M. und somit deutlich höher als bei der ersten Probenahme. Am 10. Oktober 2011, zehn Tage vor der Probenahme, verursachte ein intensives Regenereignis Überschwemmungen im Gebiet von Mitholz. Der Grundwasserspiegel stieg in dieser Zeit 1.5 m an. Der Einfluss dieser starken Regenfälle vom 6. bis 10. Oktober 2011 auf den Grundwasserspiegel war auch am Zeitpunkt der Probenahme noch zu erkennen. Ein weiteres Regenereignis wurde zudem am 19. Oktober 2011 ein Tag vor der Probenahme verzeichnet.

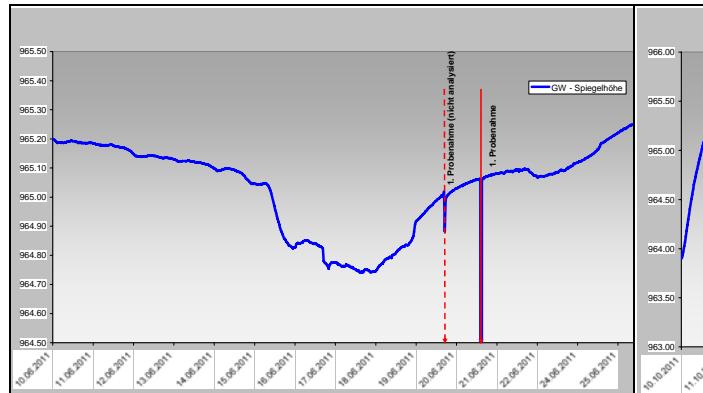
Abb. 3: Zeitpunkt der Probenahme in RB1 vom 21. Juni 2011 im Vergleich zum Grundwasserspiegel vom 10. – 25. Juni 2011

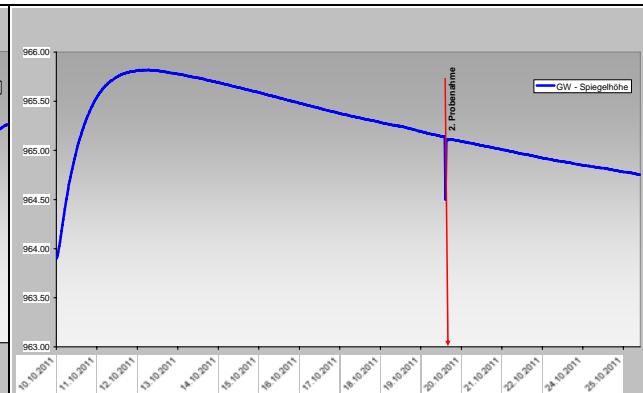
Abb. 4: Zeitpunkt der Probenahme in RB1 vom 20. Oktober 2011 im Vergleich zum Grundwasserspiegel vom 10. – 25. Oktober 2011

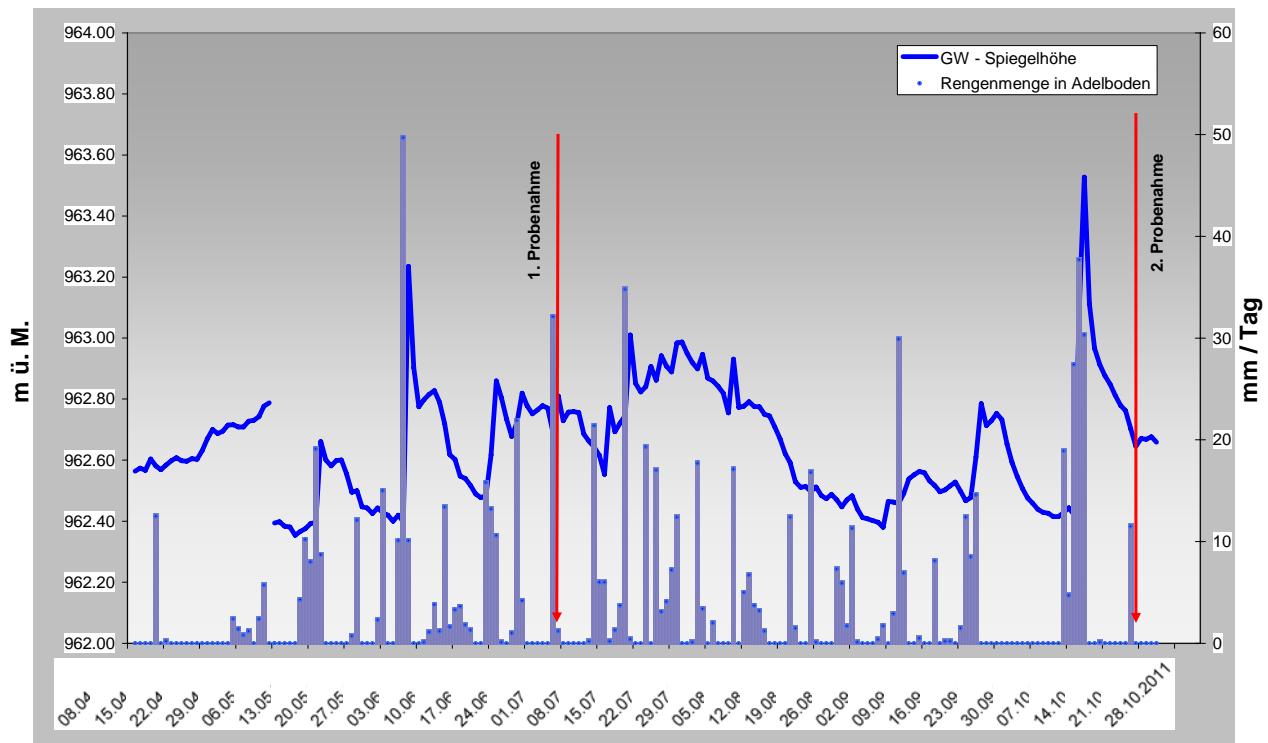
Abb. 5: Ganglinie des Grundwasserspiegels in RB2 im Vergleich mit den täglichen Regenmengen in Adelboden im der Zeit vom 8. April bis 28. Oktober 2011.

Die erste Grundwasserprobe aus RB2 wurde am 20. Juni 2011 entnommen (vgl. Tabelle 8). Der Grundwasserspiegel lag bei 962.73 m ü. M. Der Grundwasserspiegel zeigt den Einfluss der vorangegangenen, dreitägigen Regenperiode vom 16. – 18. Juni 2011 mit einem Anstieg des Grundwasserspiegels von ca. 0.5 m, welcher mit der Probenahme vom 20. Juni 2011 erfasst wurde. Die zweite Grundwasserprobe wurde am 20. Oktober 2011 entnommen. Der Grundwasserspiegel lag zu diesem Zeitpunkt bei 962.65 m ü. M. Am 10. Oktober 2011, rund zehn Tage vor der Probenahme, verursachte ein intensives Regenereignis starke Überschwemmungen im Gebiet von Mitholz, welches den Grundwasserspiegel um knapp 1.5 m ansteigen liess. Einen Tag vor der Probenahme wurde ein weiteres Regenereignis verzeichnet.

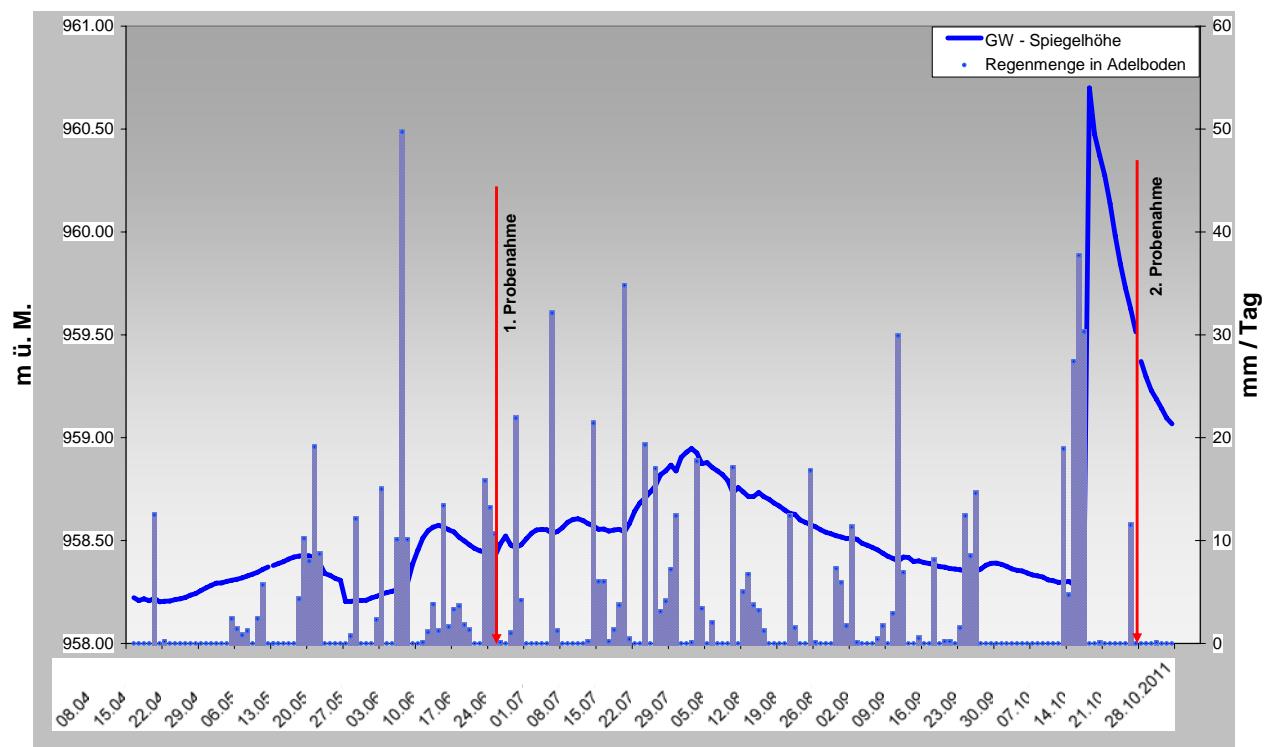
Abb. 8: Ganglinie des Grundwasserspiegels in RB3 im Vergleich mit den täglichen Regenmengen in Adelboden im Zeitraum vom 8. April bis 28. Oktober 2011.

Die erste Grundwasserprobe aus RB3 wurde am 20. Juni 2011 entnommen. Beim Transport ins Labor zerbrach jedoch die Probenahmeflasche für die Sprengstoffanalyse, so dass am 21. Juni 2011 eine Ersatzprobe entnommen werden musste (vgl. Tabelle 8). Der Grundwasserspiegel lag am 21. Juni 2011 bei 958.44 m ü. M.

Die Niederschlagsperiode vom 16. – 18. Juni 2011 verursachte in RB3 nur einen geringen Anstieg des Grundwasserspiegels von ca. 0.1 m, welcher mit der Probenahme erfasst wurde. Die zweite Grundwasserprobe aus RB3 wurde am 20. Oktober 2011 entnommen. Der Grundwasserspiegel lag zu diesem Zeitpunkt bei 959.54 m ü. M. und damit über 1 m höher als bei der ersten Probenahme. Das intensive Regenereignis vom 6. - 10. Oktober 2011 verursachte Überschwemmungen im Gebiet von Mitholz und überschwemmte auch die Bohrung RB3, was den gemessenen Anstieg des Grundwasserspiegels von 2.5 m erklärt.

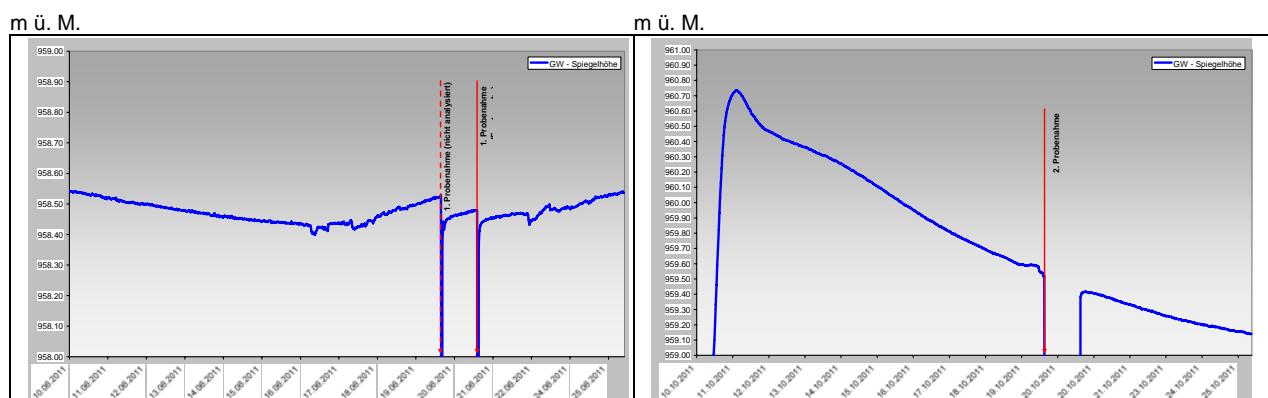
Abb. 9: Zeitpunkt der Probenahme in RB3 vom 21. Juni 2011 im Vergleich zur Grundwasserspiegelhöhe vom 10. – 25. Juni 2011

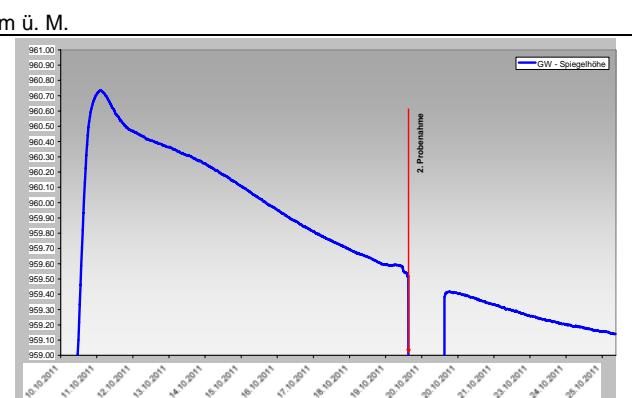
Abb. 10: Zeitpunkt der Probenahme in RB3 vom 20. Oktober 2011 im Vergleich zum Grundwasserspiegel vom 10. – 25. Oktober 2011
