Die Dorfmitte von Mitholz mit den trümmerübersäten Matten und den zerstörten Häusern. Bei der Brand von Mitholz kamen am 19. Dezember 1947 neun Menschen ums Leben, vier Wohnhäuser brannten vollständig aus, 15 weitere wurden zerstört, und es entstand ein Sachschaden von rund 100 Millionen Franken (Kaufkraft 1947).

Horrornacht

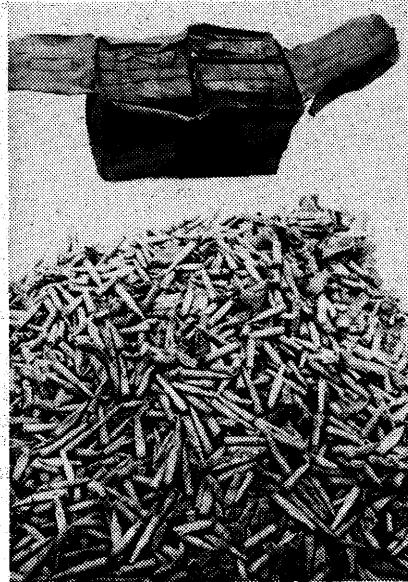
Gewehrmunition: oben in Karton verpackt innerhalb der Anlage aufgefunden. Unten: Im Vorgelände gesammelt.

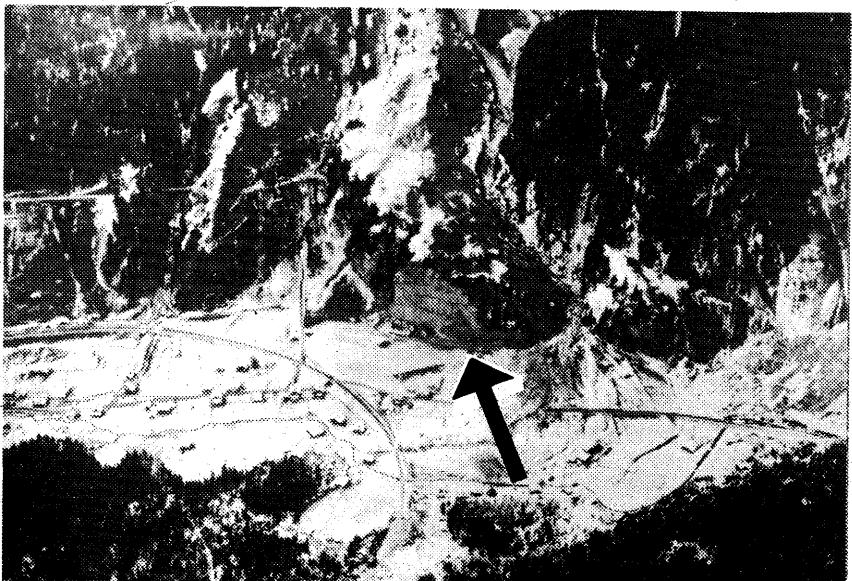
Eine Flugaufnahme von Mitholz, aufgenommen am 2. Dezember 1947, zeigt die typische Eisenbahnschleife von Mitholz mit dem im Fels gebauten Munitionsdepot.

Sie wurde während des Zweiten Weltkrieges zwischen 1941 und 1945 erbaut und liegt etwa 500 Meter südlich der Bahnhof Blausee-Mitholz in der aus festem Kieselkalk bestehenden «Fluh», deren 100 Meter hohe und rund 200 Meter lange, senkrechte Hauptwand eine mit ausgeprägter Klüftung versehene, leicht geneigte Schichtung aufwies.

Die Anlage bestand aus sechs Kammern, einem Kommandoraum, einem Maschinenraum mit Notstromaggregat und dem Bahnstollen, der acht Meter breit und zweigleisig war. Zwischen ihm und den Kammern bestanden Vorräume mit einer Länge und einem Kammerquerschnitt von sechs Metern. Die Felsdicke zwischen den Kammern betrug 16 Meter, und sie hatten eine Länge von 155 Metern.

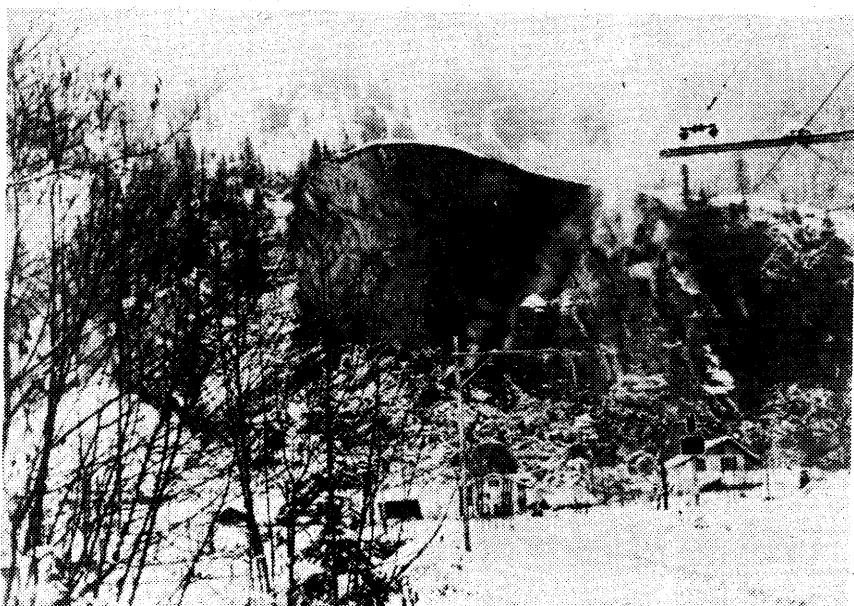
Am 21. Dezember 1947 zogen immer noch dichte Rauchschwaden von der Unglücksstätte auf.

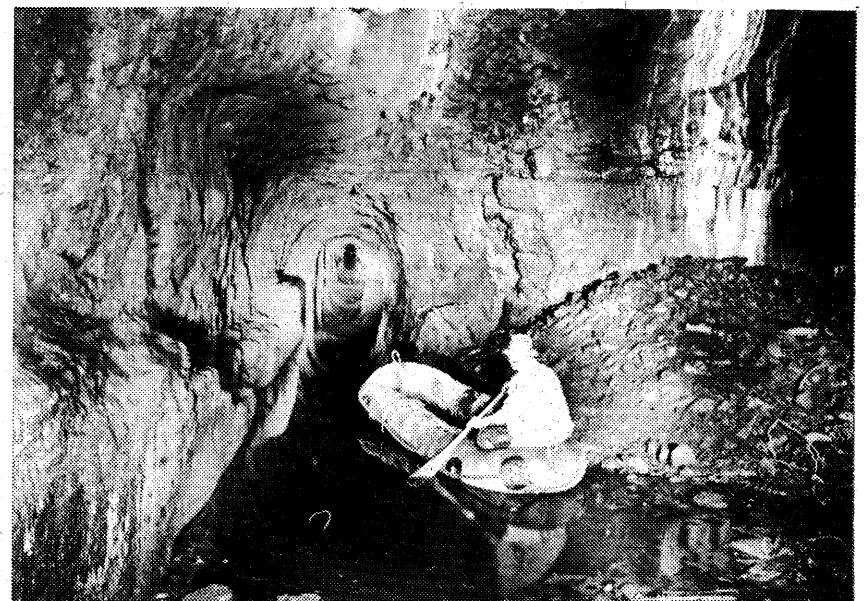
Im Schlauchboot durch den Verbindungsstollen, der zum Teil mit Sickerwasser aufgefüllt war.

Nachdem die Munitionsanlage wieder betreten werden konnte, sahen die meisten Kammern wie ausgeräumt aus, und die hinteren Teile der Kammern waren durch eingebrochenes Sickerwasser überschwemmt. Unter den

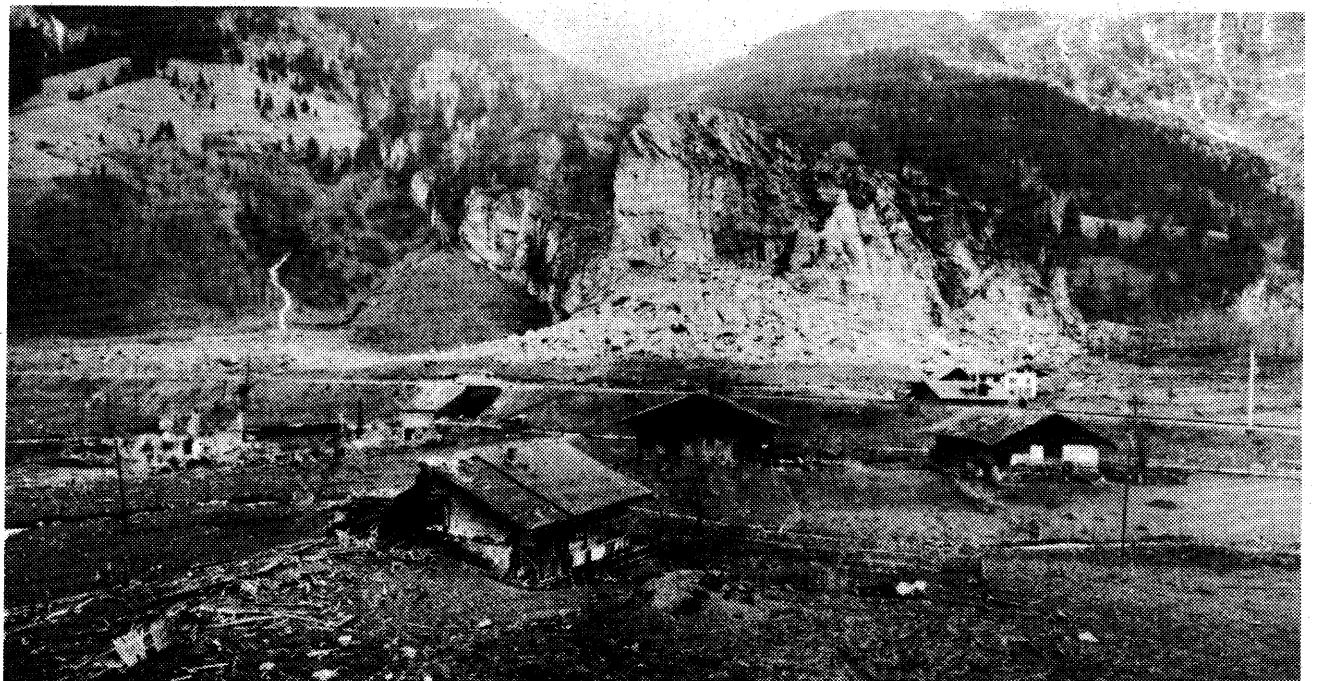
Ein Blick vom Schulhaus zum Munitionsdepot zeigt das Ausmass der weggesprengten Gesteinsmassen von rund 240 000 Kubikmetern.

Samstag, 20. Dezember 1947, 00.10 Uhr: Mit der dritten grossen Explosion brechen bis zu 150 Meter lange Stichflammen hervor, und die Nordecke der «Fluh» stürzt ein. Seismograph-Aus-

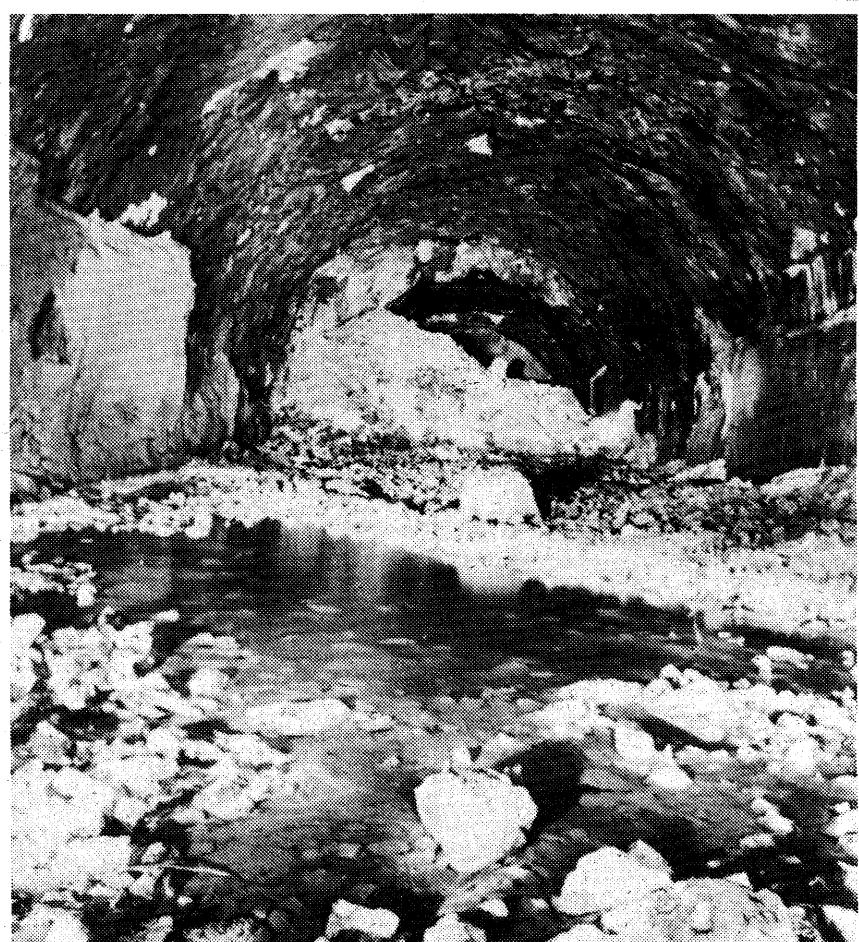
Die Kammern sahen wie ausgeräumt aus und waren mit Schutt bedeckt.

Schutthaufen fand man unzerstörte Munitionsstapel. Eine Rekonstruktion ergab, dass im Augenblick des Ereignisses rund 7000 Tonnen eingelagert waren. Die Schäden außerhalb der Anlage, besonders an den Häusern, entstanden hauptsächlich durch Stichflammen der Explosionsgase sowie durch Trümmer, verursacht durch die Explosion von 3000 Tonnen Munition.
