# Schreckensnächte im Kandertal

## Die Explosionskatastrophe vom 19. und 20. Dezember 1947 in der unterirdischen Munitionsanlage Mitholz

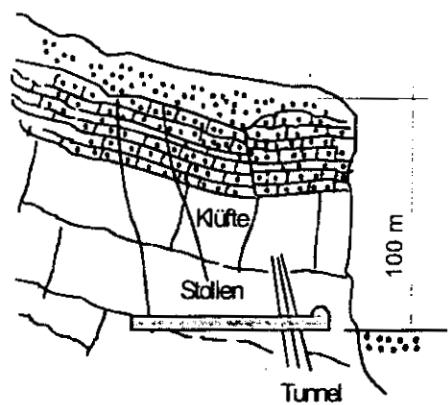
In den Jahren 1941 bis 1945 wurde in der Fluh eine Munitionsanlage gebaut. Sie bestand aus sechs gewölbten Munitionskammern, einem Kommandoraum zwischen den Kammern 4 und 5 und einem Maschinenraum mit Notstromaggregat.

Die Munitionsstollen waren senkrecht zur grossen Felswand angeordnet. Sie waren 155 m lang, 10,2 m breit und 6,7 m hoch und mündeten in den parallel zur Felswand

laufenden 8 m breiten Verladetunnel mit zwei Bahngeleisen. Zwischen den einzelnen Stollen waren 16 m Fels. Die Stollen besass einen gemauerten Kammerbau.

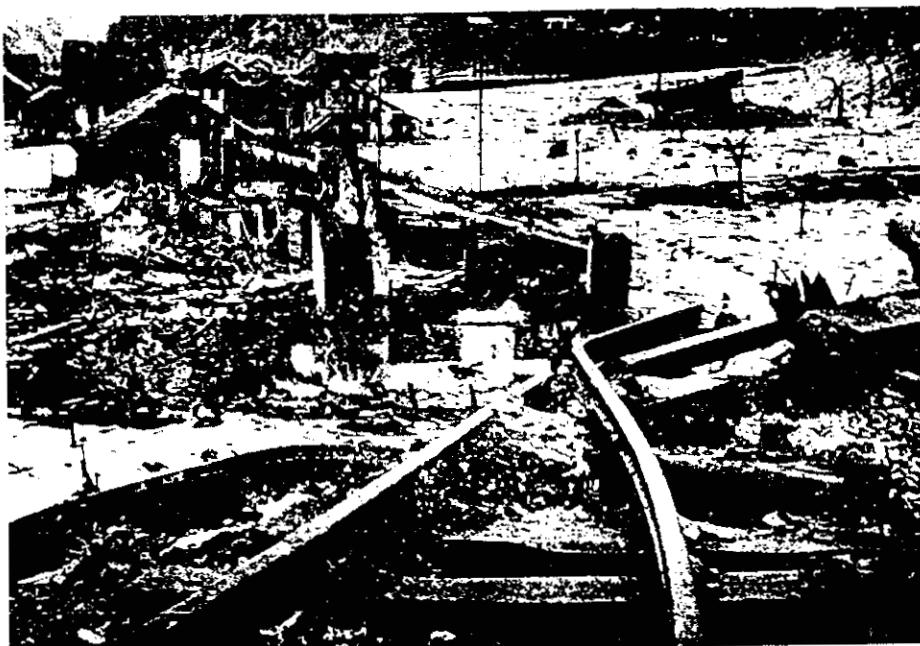
Im Bereich der Unterfahrung Strasse/Bahn. Blick auf die Kantonsstrasse Mitholz-Kandersteg

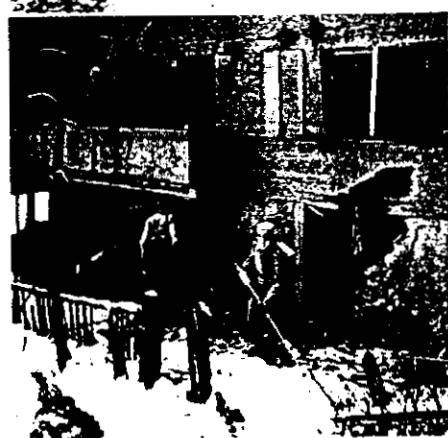
Mit dem Minensuchgerät suchte Gefreiter Fritz Leu zuerst die Strasse und die Hauseingänge nach Munition ab.

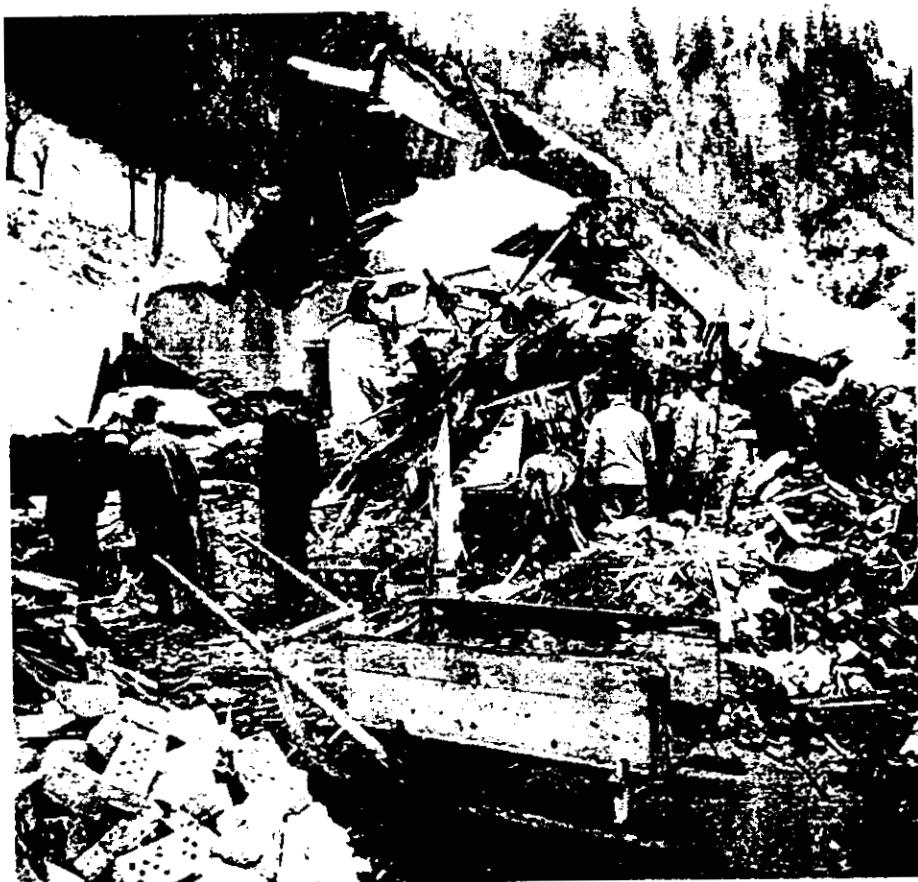
Die Aufräumequipen beim zerstörten Bahnhofgebäude von Blausee - Mitholz. Das Ge-bäude wurde während der zweiten Explosion durch den Gasdruck und die ausgeblasenen Felstrümmer und brennende Geschossteile zerstört. Der Bahnhofvorstand und seine Frau wurden im Schlaf überrascht und fanden den Tod.

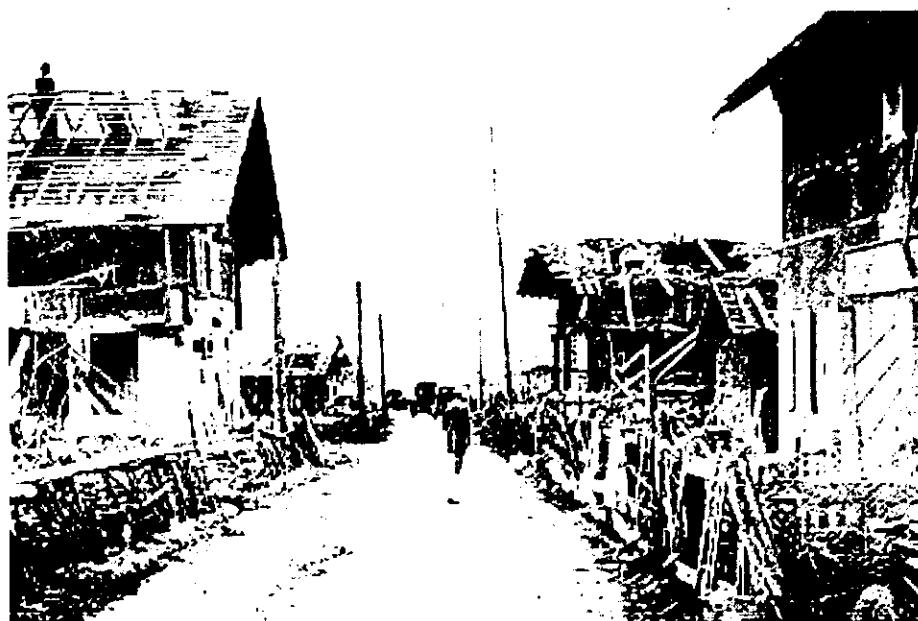
Durch Trümmerwurf zerstörte Häuser an der Hauptstrasse in Mitholz

Die Schäden an den Häusern von Mitholz entstanden zur Hauptsache durch die Stichflammen der Explosionsgase und durch die Trümmer, die aus den drei Portalen der Munitionsanlage ausgestossen wurden.

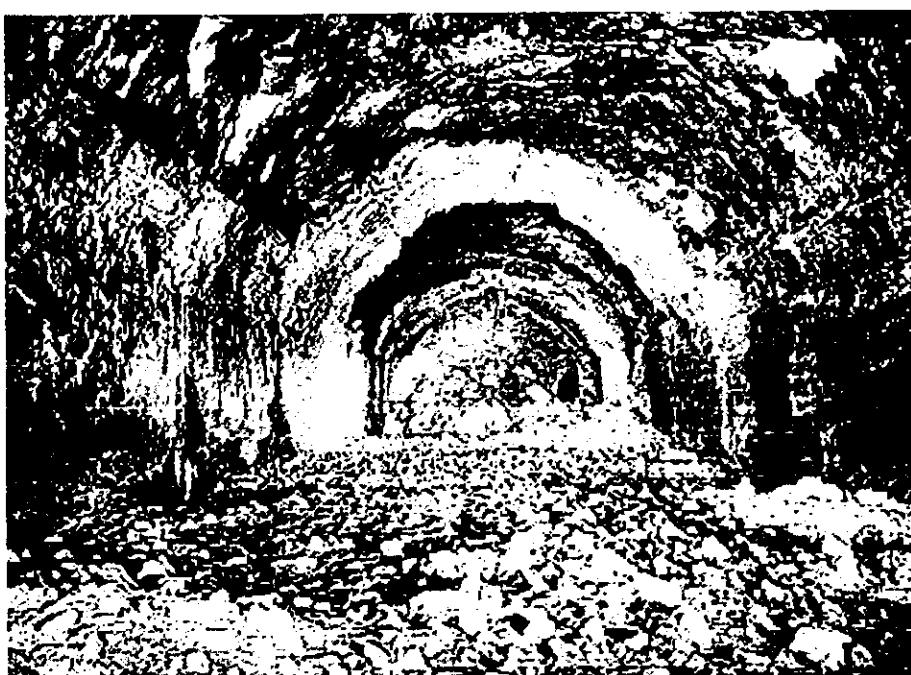
Der Ausgangsort des Unglücks konnte nur im Bereich der Kammern 1, 2 und 3 lokalisiert werden. Hier war 7,5 cm Artilleriemunition gelagert.

Das Bild zeigt den Blick gegen den verschütteten Eingang der Kammer 1. Der Kammerbau wurde vollständig zerstört.

**Der Kammerbau** wurde vom Ueberdruck vollständig zerstört. Dies gilt auch für den grössten Teil der Gewölbeausmauerung. Die meisten Kammern sahen wie ausgeräumt aus.

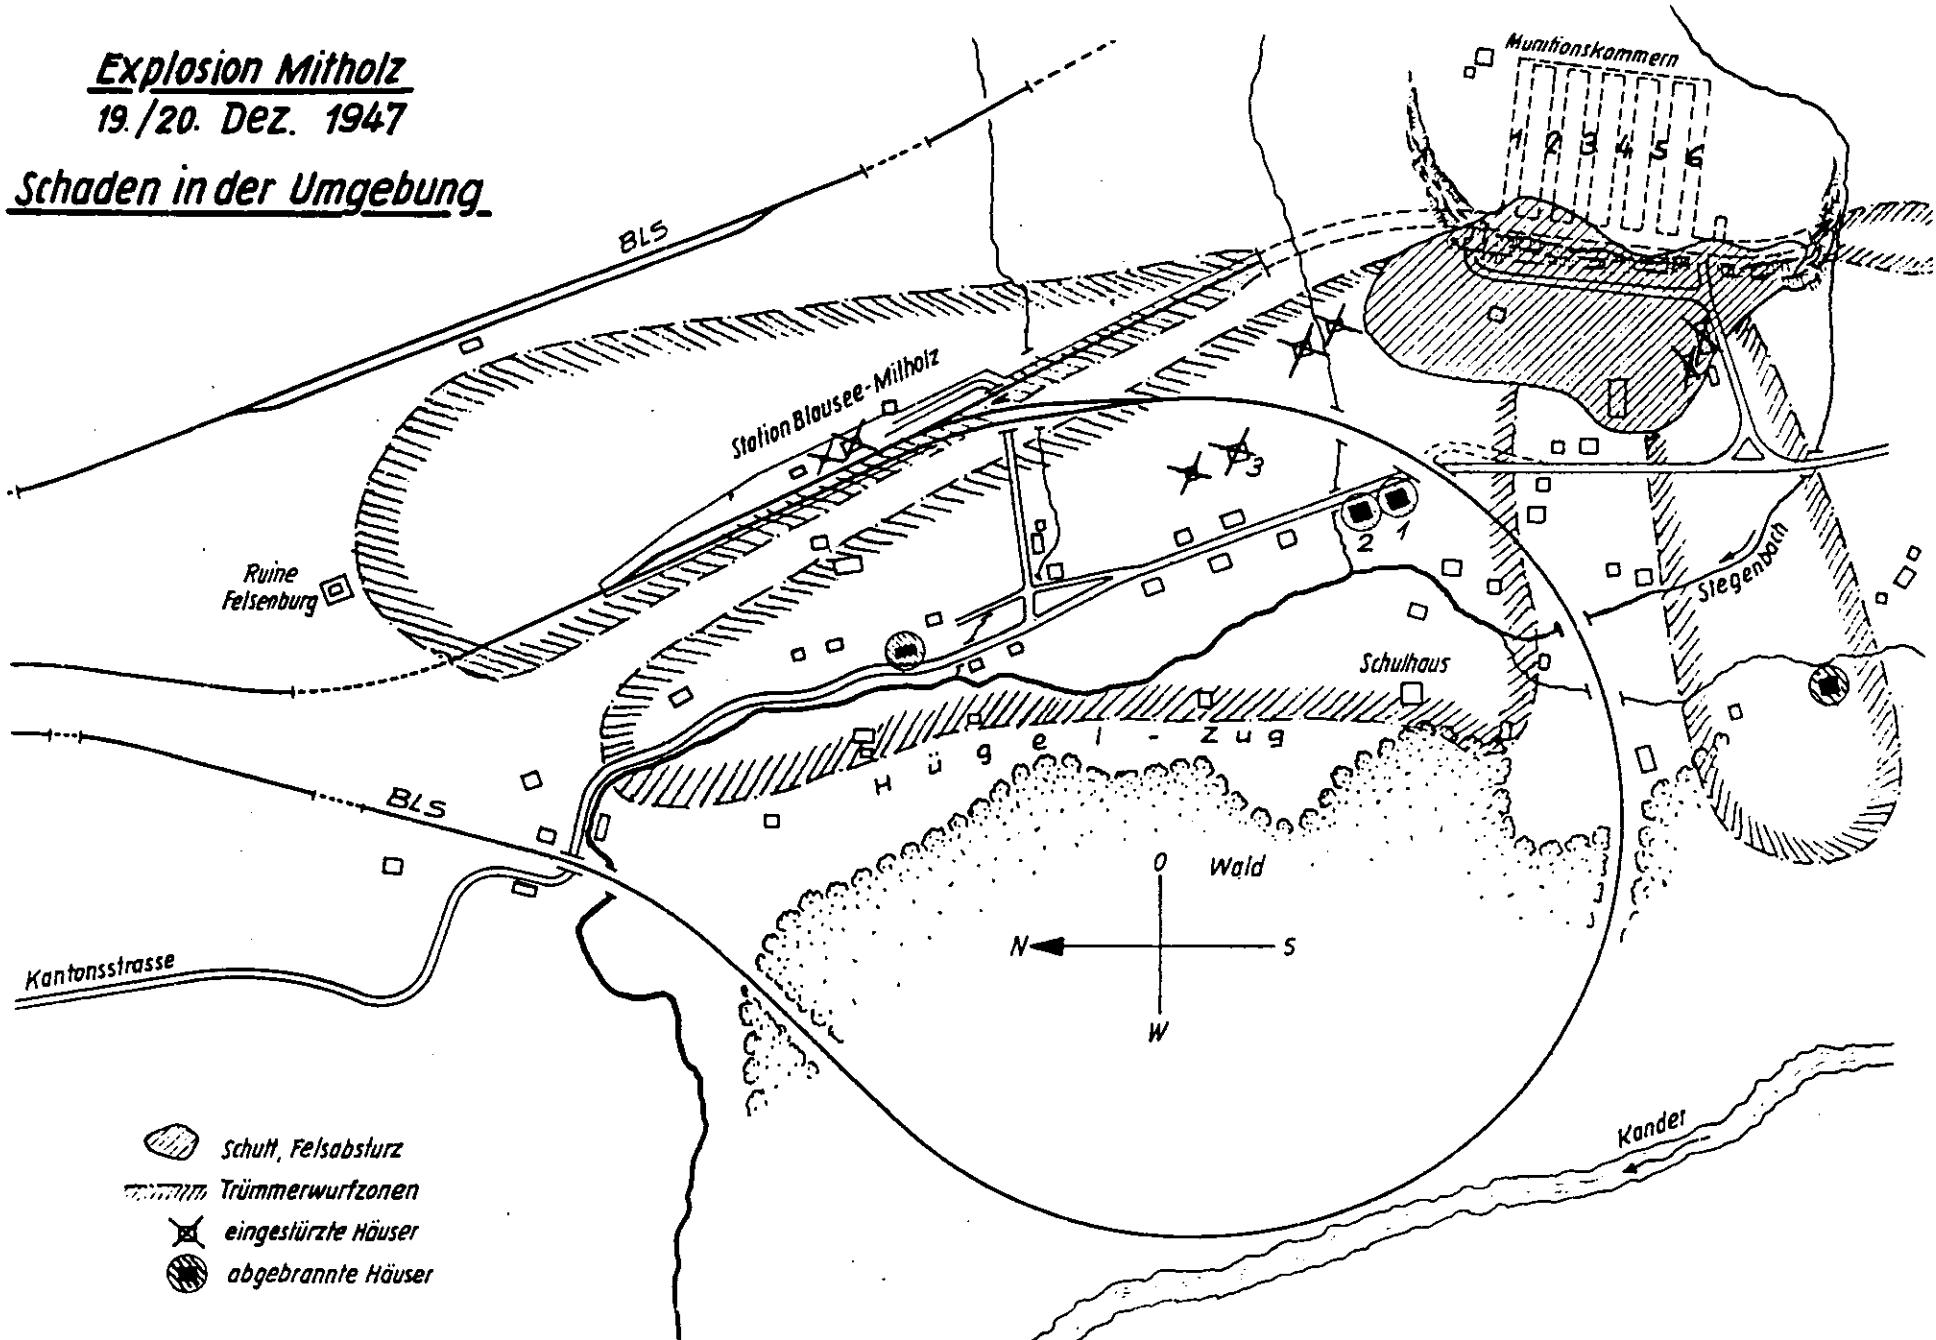
Schaden in der Umgebung

Explosion Mitholz  
19./20. Dez. 1947

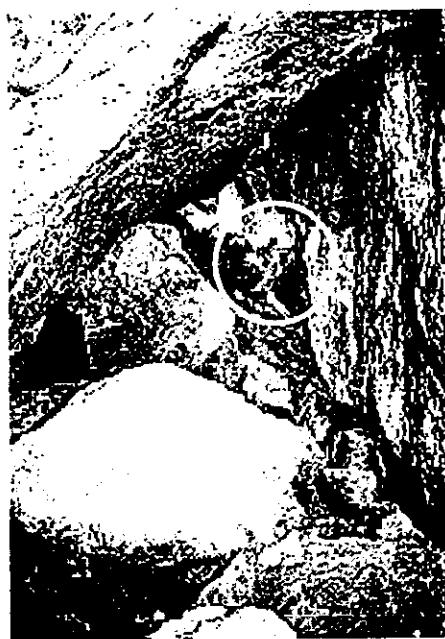
Der Eisenbahnstollen vor der Kammer 6.  
Im Kreis ein Mann zum Größenvergleich.

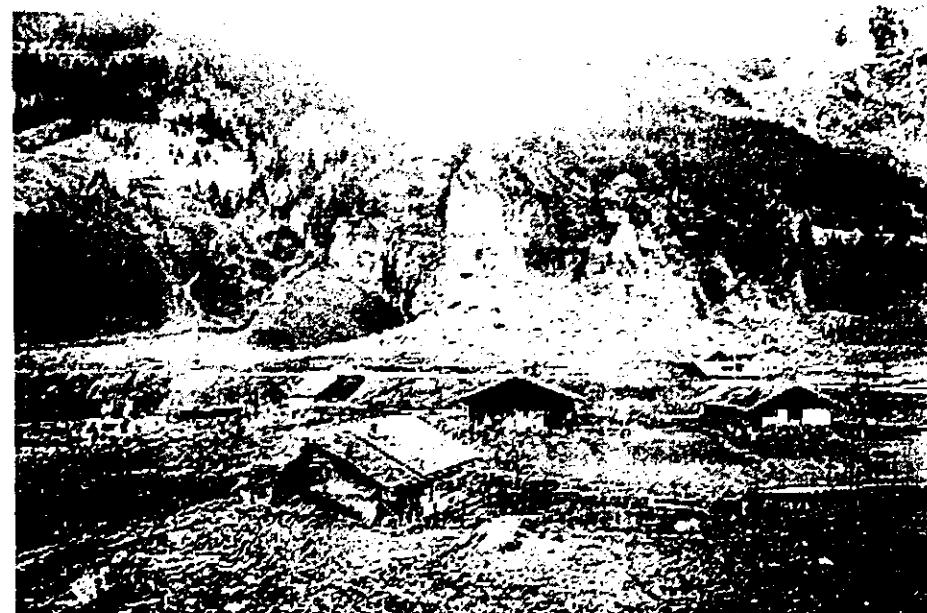
Blick von Nordwesten (Sektor B) gegen die Fluh und die zerstörte Anlage in der Felswand. Gut sichtbar sind der Bahndamm und die Strassenunterführung Richtung Kandersteg

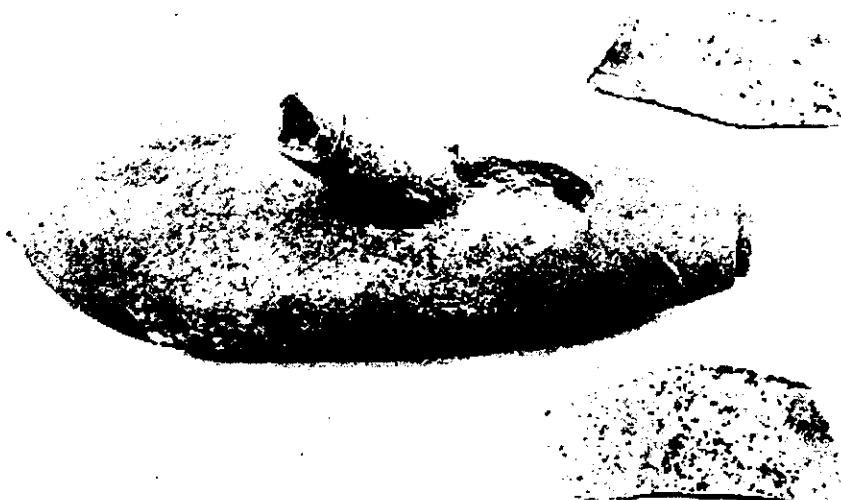
Eine 50 kg Fliegerbombe mit eingedrungenem 7,5 cm Flab-Geschoss. Rechts :Zwei Flügelbleche
