Gruppe Rüstung - VD 95

Grundlagen Wirkungsanalyse

## **Explosionsunfall im Munitionslager Blausee-Mitholz vom 19./20. Dezember 1947**

Auswertung der Schadenwirkungen im Anlagenvorgelände

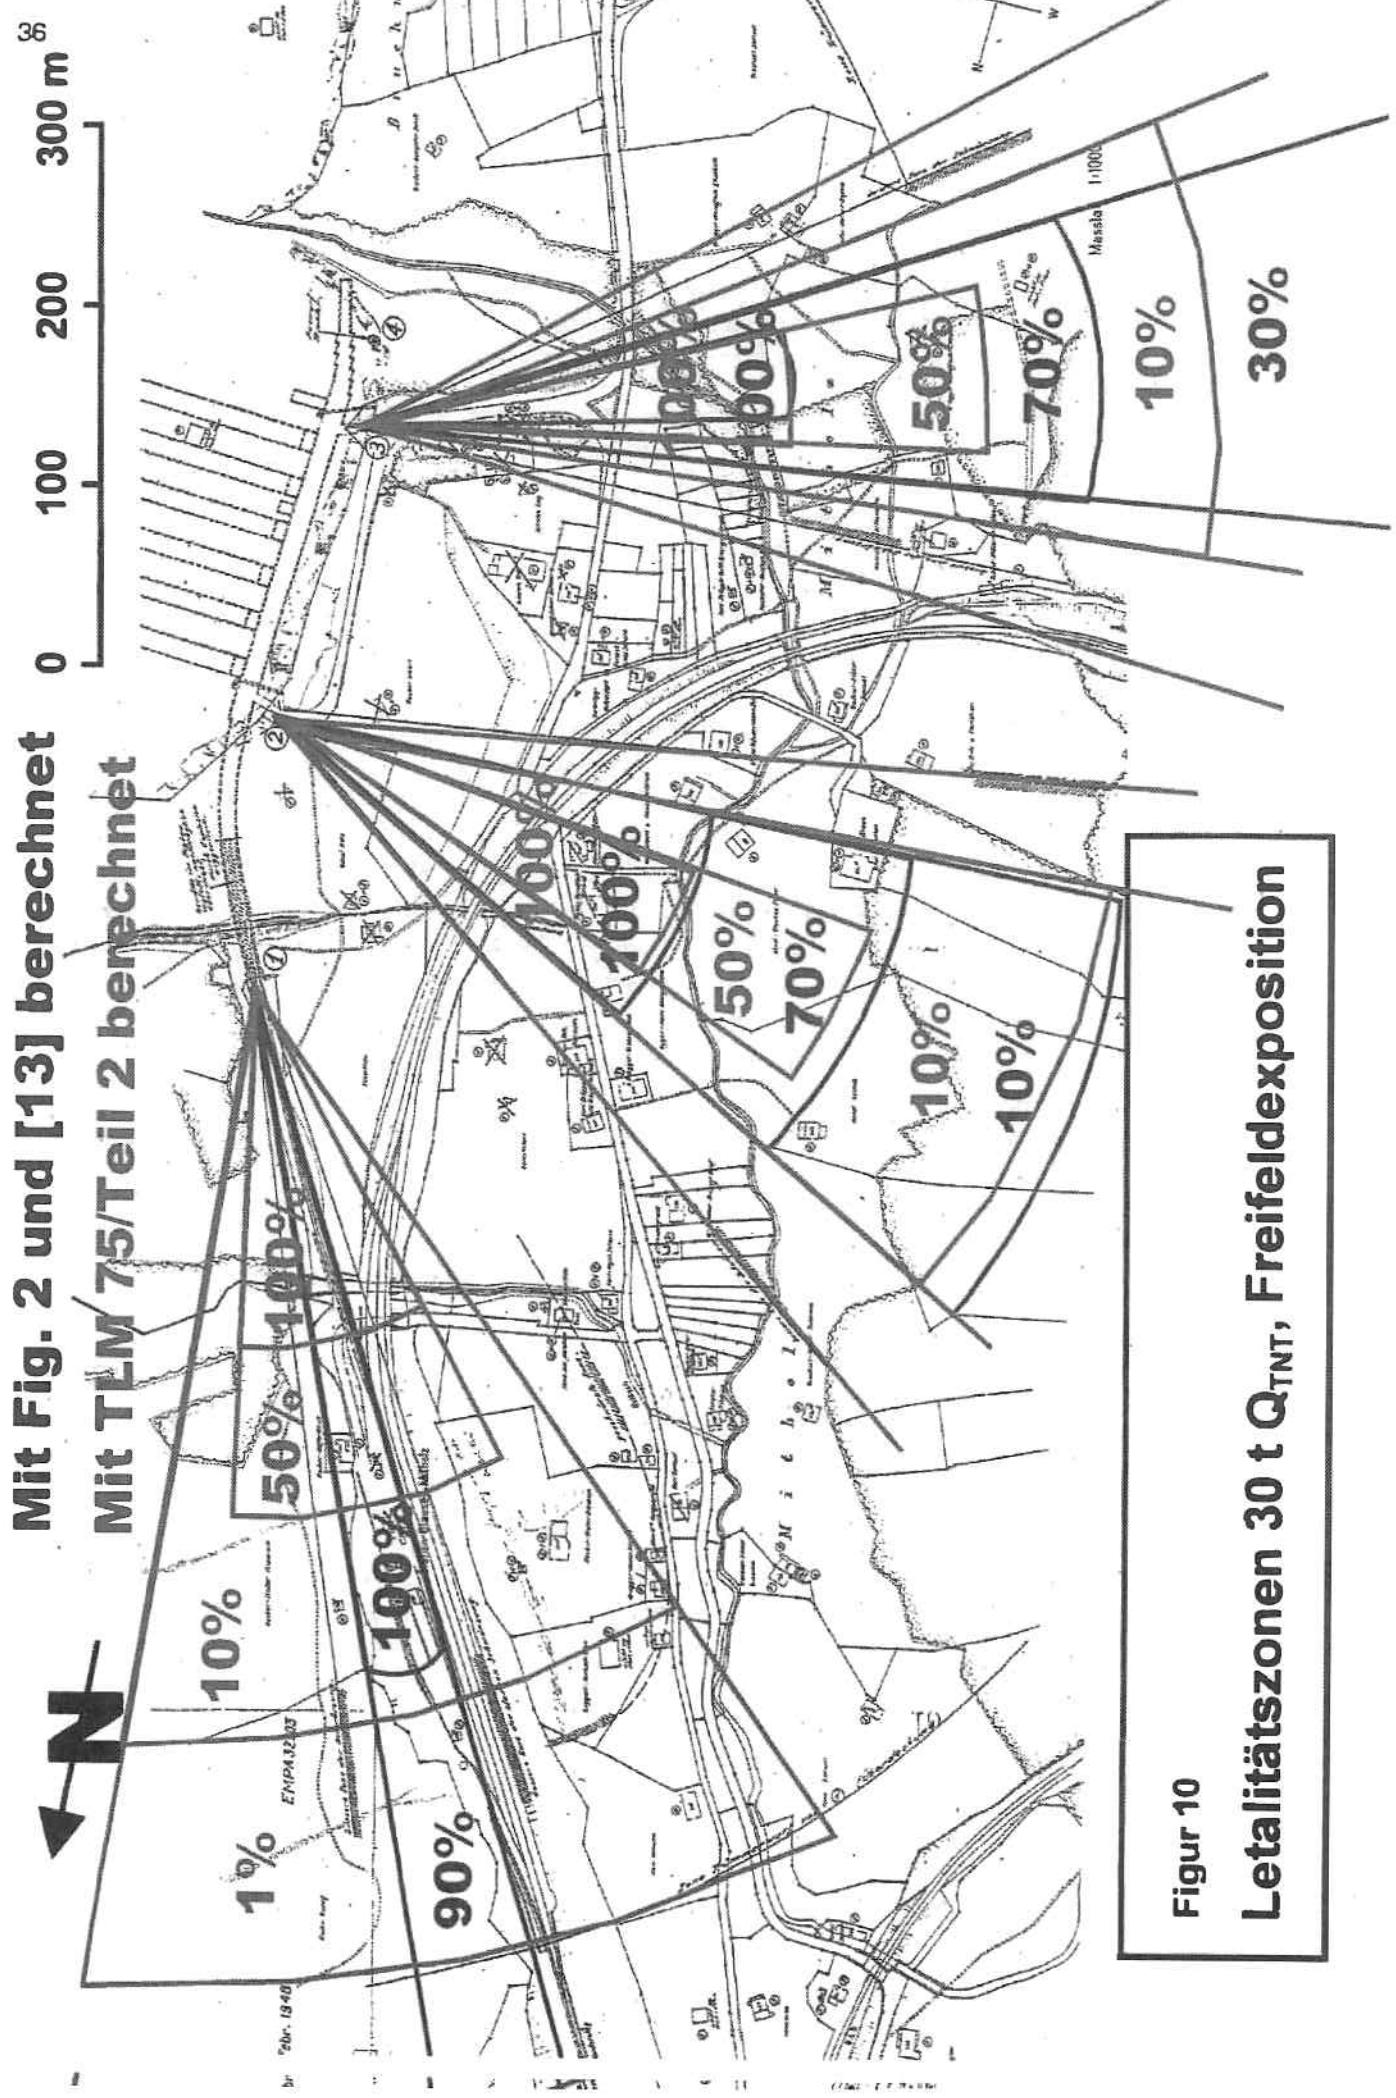
Figur 10

Die Übereinstimmung der aus den beobachteten Trümmerdichten berechneten Letalitätszonen mit denjenigen gemäss TLM 75/Teil 2 ist (mit Ausnahme des Bahnstollens) für diesen konservativen Fall (die TNT-Ersatzmengen der beiden Grossereignisse wurden addiert) relativ gut. Allerdings liegen die Letalitätszonen gemäss TLM 75/Teil 2 immer noch leicht auf der "unsicheren Seite", aber weniger stark als im progressiven Fall 3.

Lethalitätszonen 30 t  $Q_{TNT}$ , Freifeldexposition
